# PALMARES

**RELATÓRIO TÉCNICO Nº PMS / 001 DO**  
**PROJETO DE APOIO TÉCNICO DO CREA-**  
**PE AOS MUNICÍPIOS DA MATA SUL EM**  
**ESTADO DE EMERGÊNCIA DEVIDO ÀS**  
**FORTES CHUVAS OCORRIDAS EM MAIO A**  
**JUNHO / 2017 - ANÁLISE DE RISCOS NO**  
**MUNICÍPIO DE PALMARES, PE.**

**(RELATÓRIO FINAL – PALMARES / PE)**

**RECIFE-PE, DE 26 DE SETEMBRO DE 2017.**

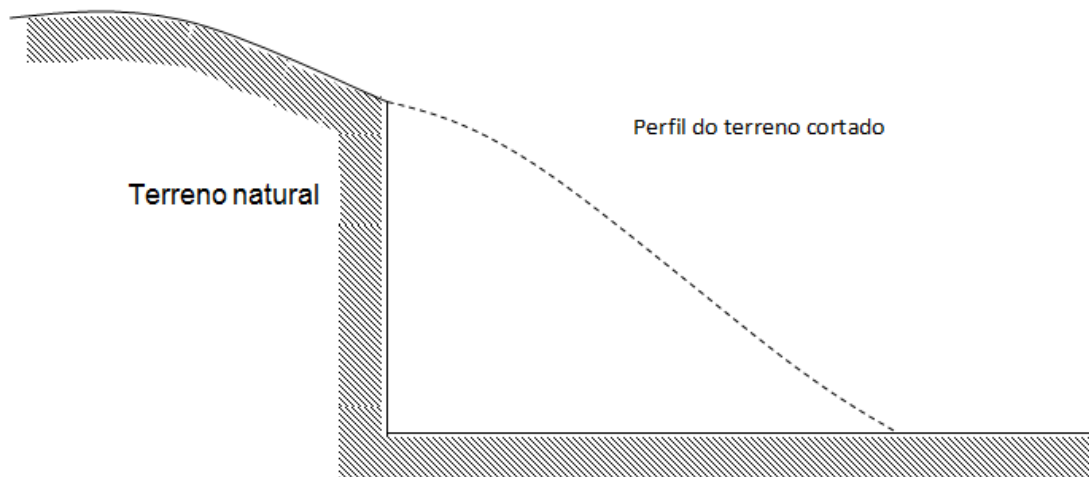
**Figura 16 - Corte do terreno natural para construção de residência**

Corte do terreno natural para construção de residência, fato este recorrente durante vistoria na cidade de Palmares-PE.

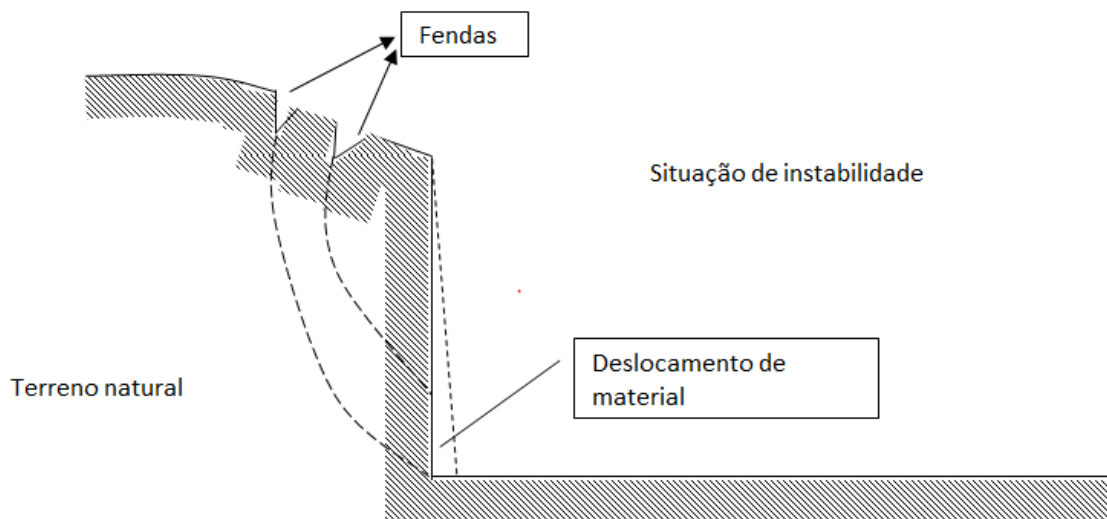
**Figura 18 - Fendas e rupturas**

Fendas e rupturas aparecerão decorrido certo intervalo de tempo (dias, meses ou anos) com deslizamento de material para base do corte.

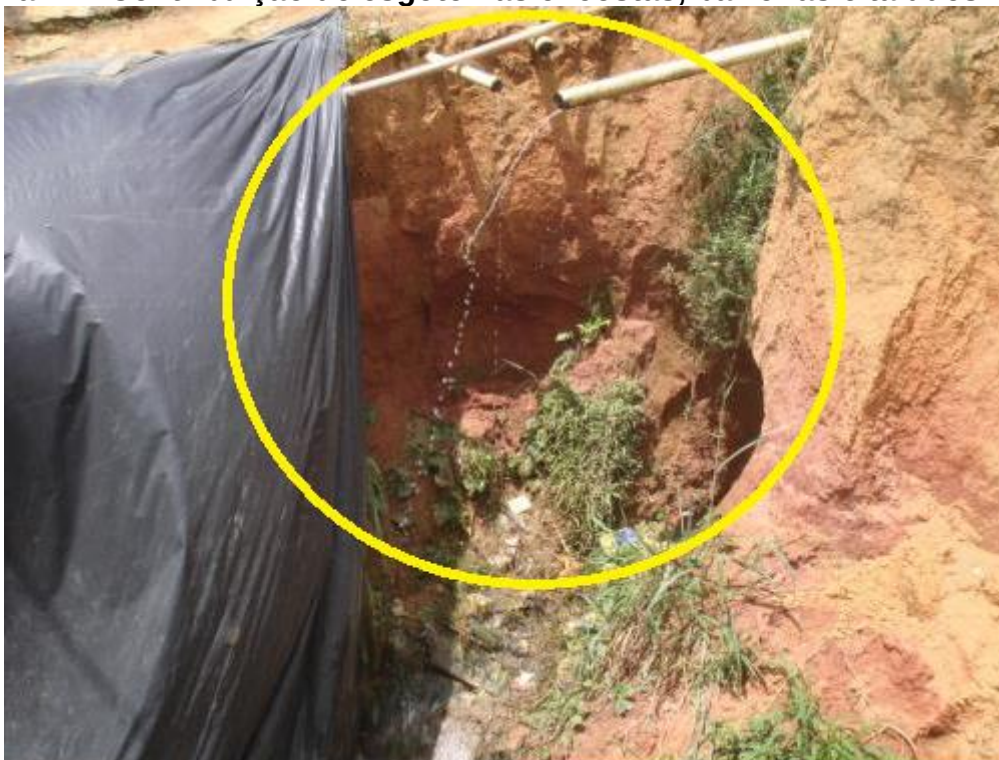
**Figura 22 - Contribuição de esgoto nas encostas, barreiras e taludes**

Contribuição de esgoto nas encostas, barreiras e taludes, e a lona plástica posta encontra-se sem funcionalidade, influenciando diretamente na erosão.

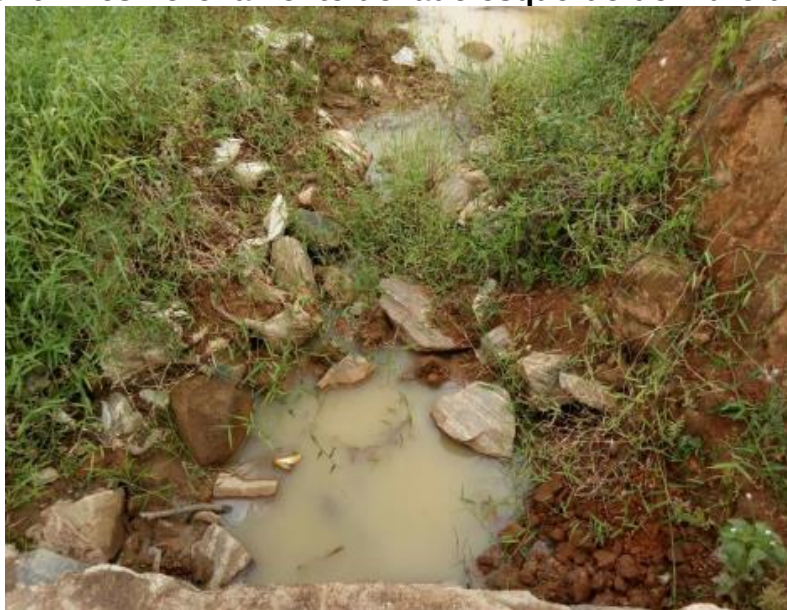
**Figura 26 - Desmoronamento do lado esquerdo do Muro de testa.**

As figuras 20, 21 e 22 permitem uma melhor impressão do lado esquerdo do muro de testa que foi destruído, da área erodida e das fissuras existentes no contato do muro com os tubos de concreto.

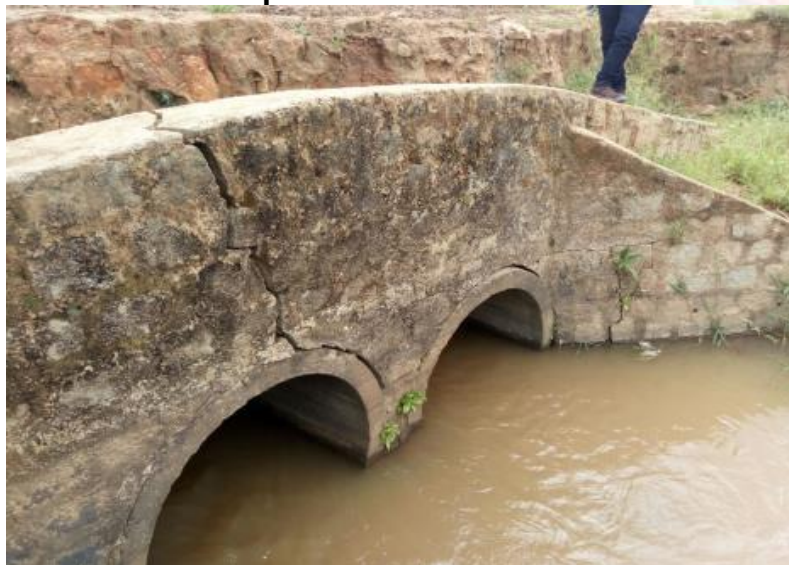
**Figura 27 - Fissuras na parede de testa acima dos tubos e descolamento da superfície Tubo-Parede**

Não foi identificado berço de concreto na base dos tubos, caracterizando o carreamento das partículas finas do solo da base simples e consequente recalque das peças. O recalque está evoluindo e há o risco do colapso do sistema, pois os sinais já estão evidenciados pelas fissuras e erosões.

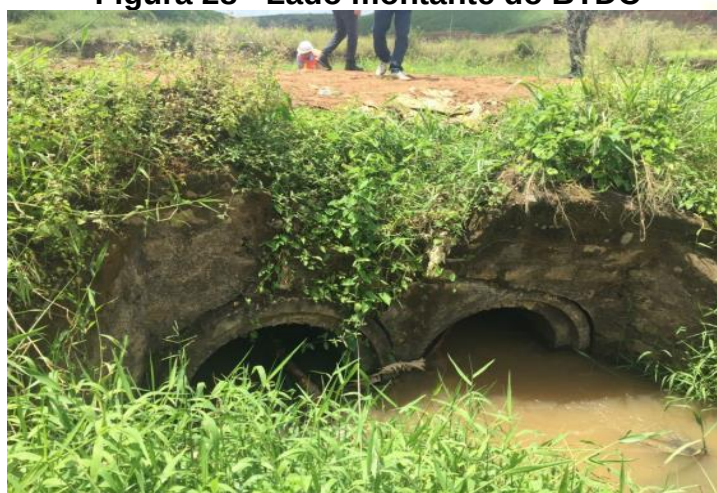
**Figura 28 - Lado montante do BTDC**

No lado montante do BTDC, o muro de testa acima dos tubos está bastante degradado, apresentando fissuras e o colapso iminente da peça.

Ainda no lado montante, não foi identificado muro de ala para o direcionamento do corpo d'água, prejudicando uma fluidez efetiva e podendo causar o carreamento da base da estrutura, e possível recalque. Caso não ocorra uma intervenção no muro montante, o desabamento do mesmo irá influenciar uma obstrução nas bocas dos tubos de concreto e intensificar a degradação do conjunto, bem como, ruptura da estrada vicinal causando interrupção de passagens dos veículos e pedestres.

A passagem molhada da imprensa apresenta um alto grau de deterioração, onde há problemas na estrutura do bueiro tubular duplo de concreto (BTDC), no aterro e na manutenção dos corpos de água. Observando o estado atual da estrutura, é aconselhado a remoção de toda estrutura existente e alargamento da área assoreada para melhorar o fluxo, e a execução de uma nova que siga as diretrizes de projetos dispostos no “Álbum de projetos – tipo de dispositivos de drenagem” do DNIT e normas técnicas da ABNT, e que possua um nível de cota adequado ao corpo d'água existente, assim não prejudicando o funcionamento do conjunto.

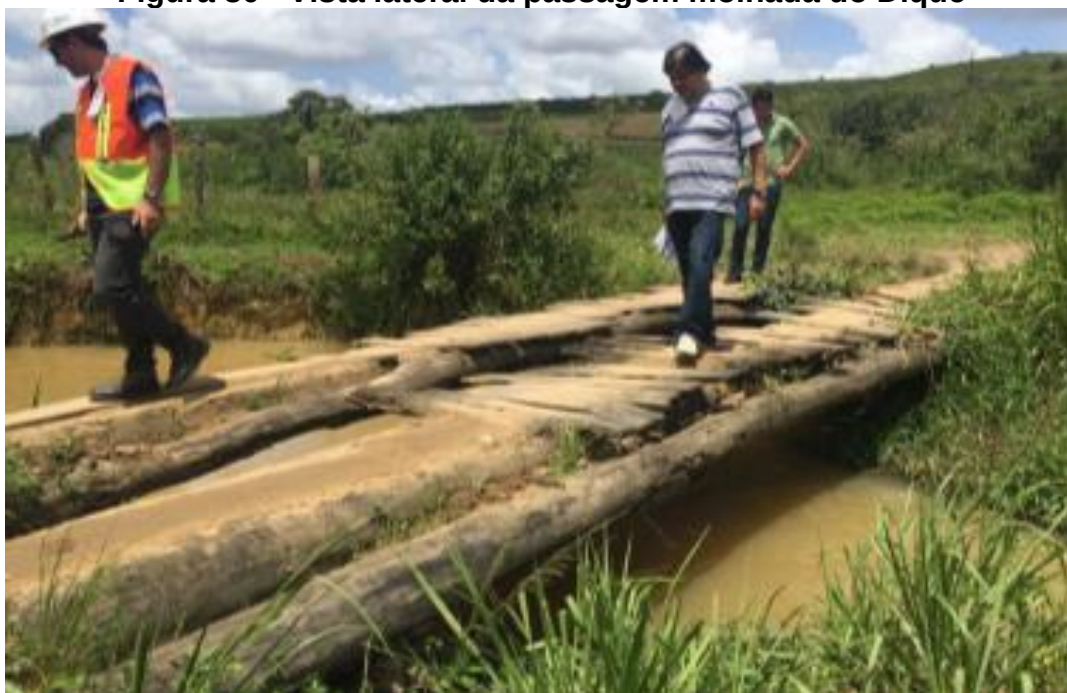
**Figura 30 - Vista lateral da passagem molhada do Dique**

O pontilhão foi executado de forma provisória e representa um risco para os pedestres e veículos que fazem a travessia, pois não existem especificações técnicas que garantam a estabilidade da estrutura de madeira de forma precária.

É aconselhado a remoção do pontilhão existente e a construção de um novo com utilização de material adequado (madeira, concreto ou metálica), seguindo às diretrizes especificadas pelas normas técnicas atualizadas do DNIT e ABNT. Como não há tráfego considerável de veículos ou cargas pesadas, uma passagem molhada pode ser suficiente para atender com segurança às necessidades dos moradores da vila existente.

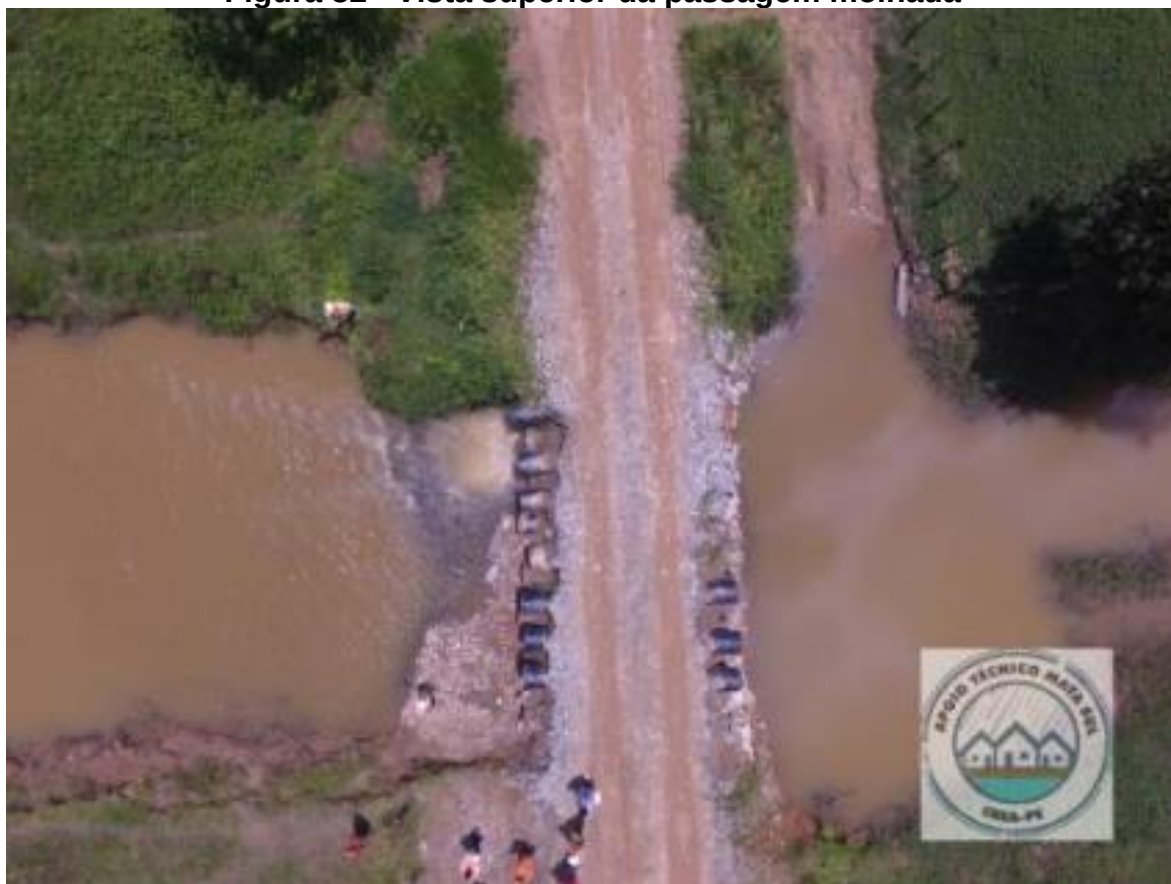
**Figura 32 - Vista superior da passagem molhada**

Dos oito (8) tubos, apenas 3 deles estão com uma cota adequada para dar vazão ao corpo d'água no lado montante, consequentemente, os três (3) tubos desaguam com uma força elevada e estão escavando na geratriz inferior da base. Tal escavação está intensificando o recalque secundário da base e o rebaixamento da cota dos tubos existentes, sobrecarregando os mesmos. A segunda linha dos tubos é composta por sete (7) tubos iguais aos da primeira linha, e eles se comportam da mesma forma.

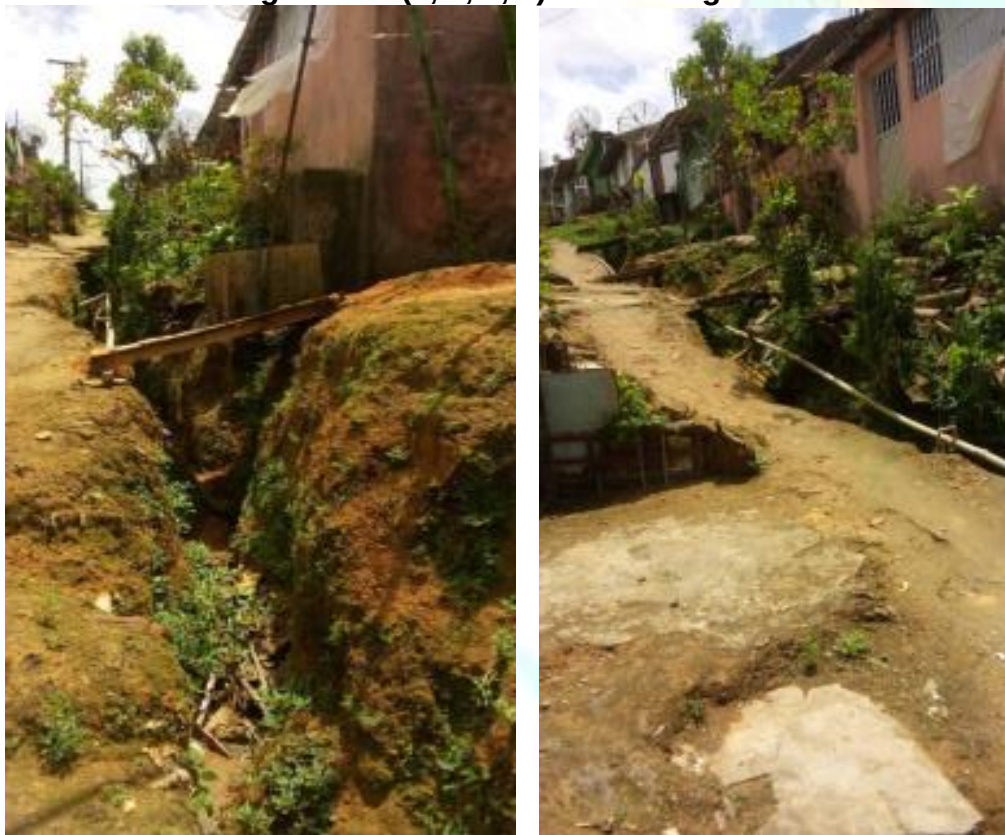
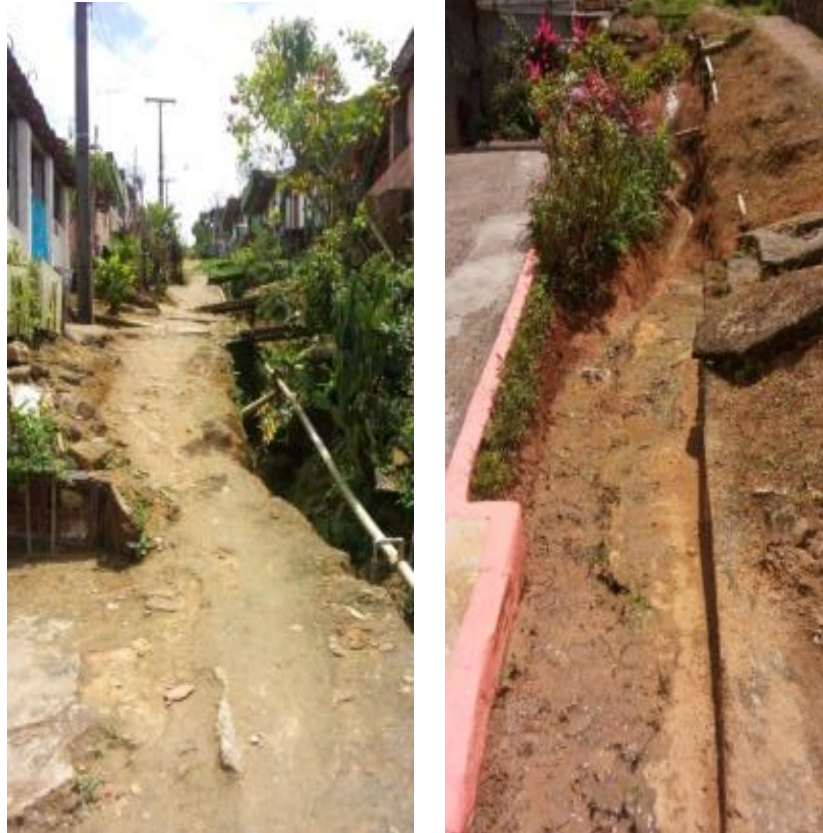
**Figuras 39 (1, 2, 3, 4) - Vala irregular**

**Figuras 40 (1, 2) - Vala irregular**

Vala irregular aberta pelo lançamento de esgotos e águas servidas e pluviais que permeia que permeia os imóveis nos lados esquerdo e direito, assim, colocando em risco a estabilidade das construções.

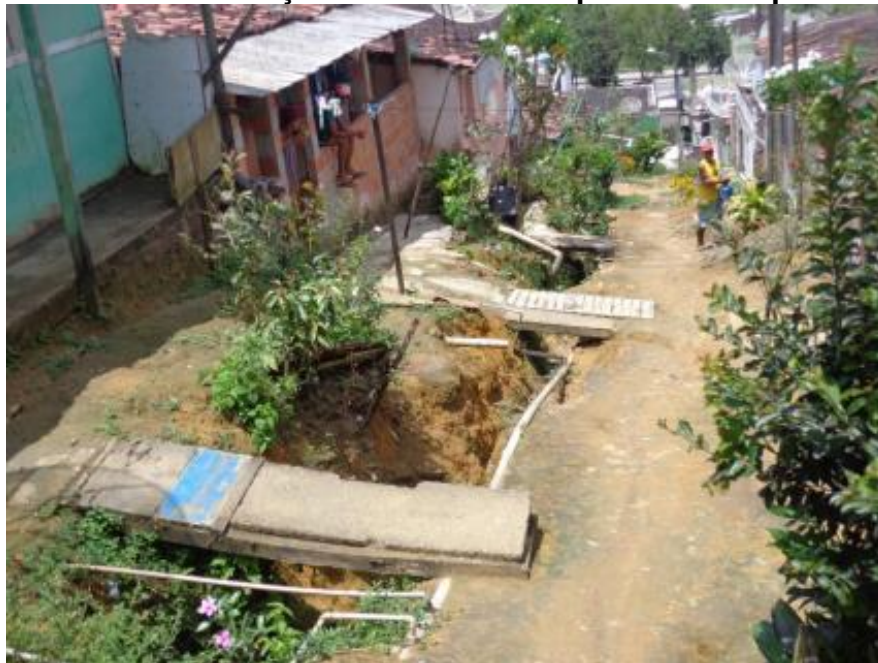
**Figura 41 - Passarelas de madeiras improvisadas para passagem dos pedestres e instalações hidráulicas improvisadas aparentes**

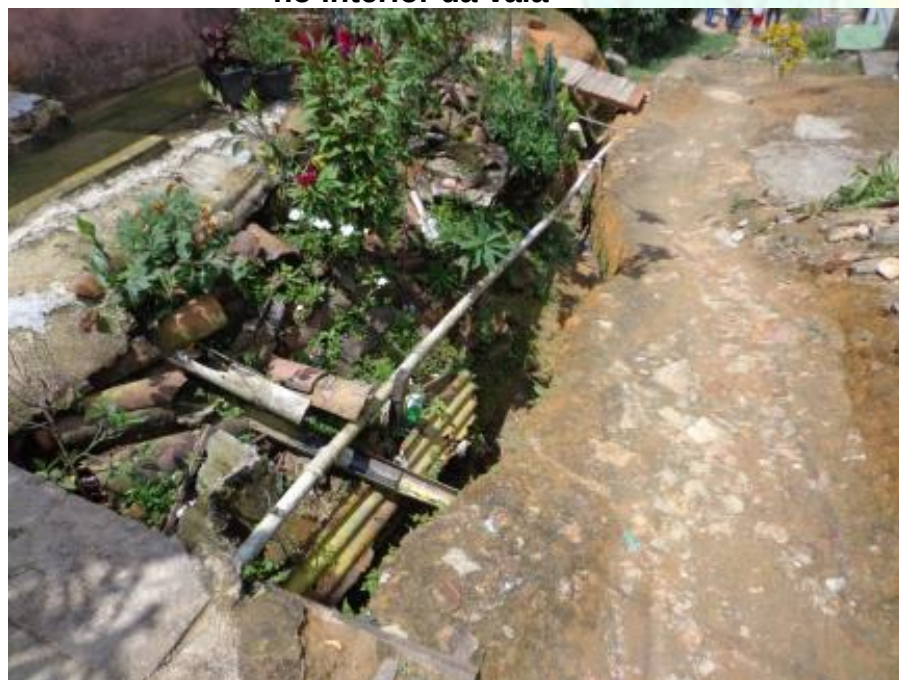
**Figura 42 - Tubulações de esgoto sendo despejados de maneira aleatória no interior da vala**

Devem-se estancar de imediato e corrigir o lançamento de esgoto sanitário de forma definitiva os vazamentos que encharcam a barreiras / encostas / taludes, ocasionado erosão e contaminação do meio ambiente local e do seu entorno.

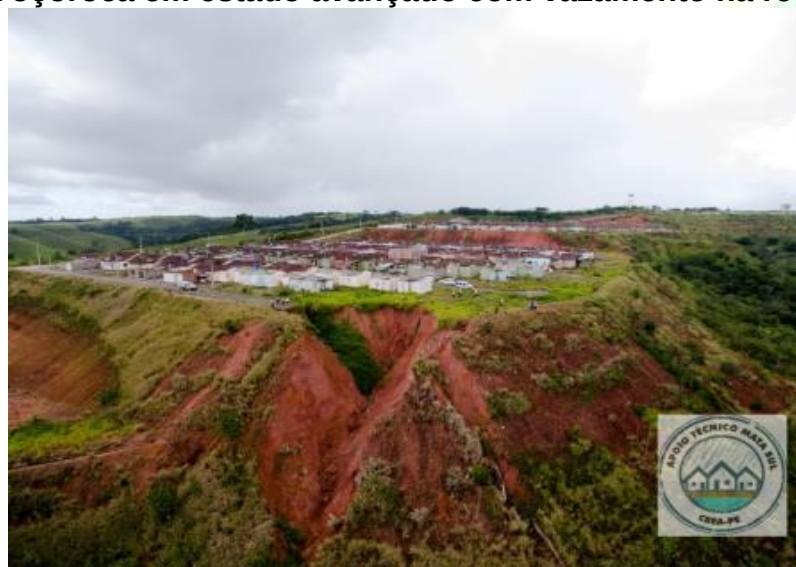
**Figura 45- Voçoroca em estado avançado com vazamento na rede de esgoto**

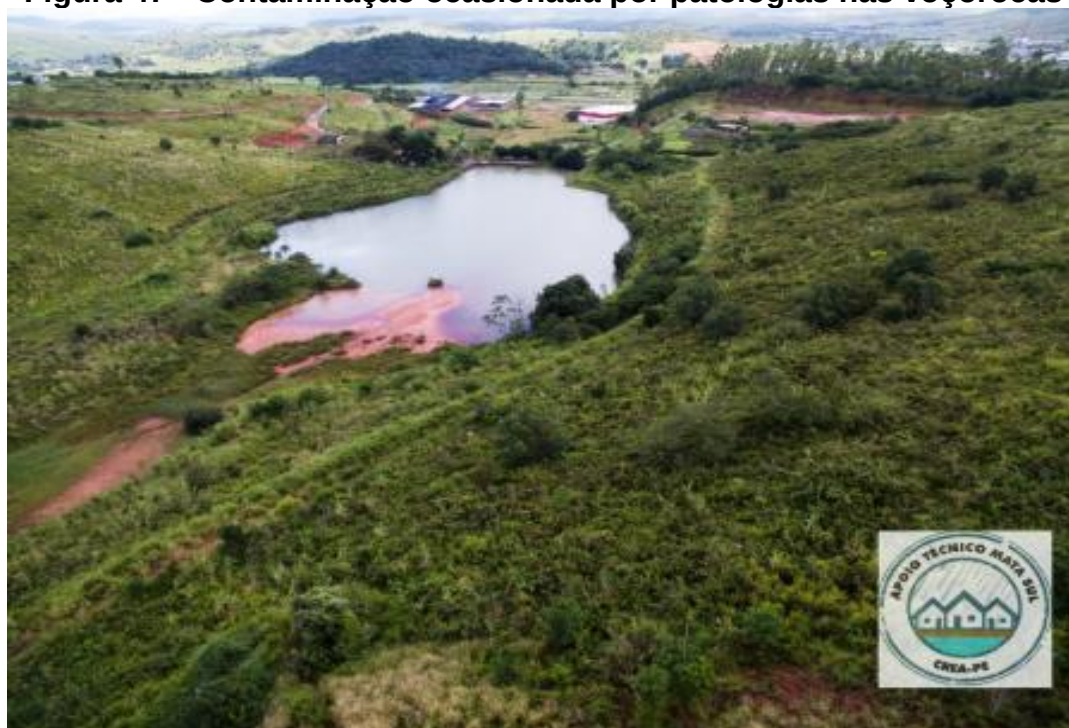
**Figura 47 - Contaminação ocasionada por patologias nas voçorocas**

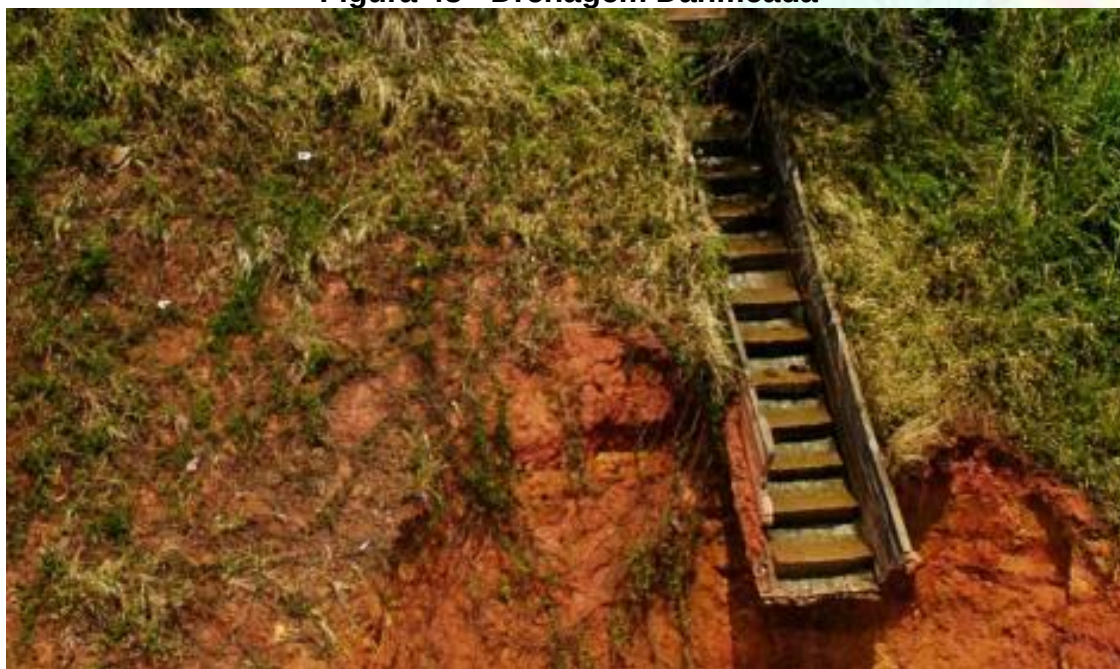
**Figura 48 - Drenagem Danificada**

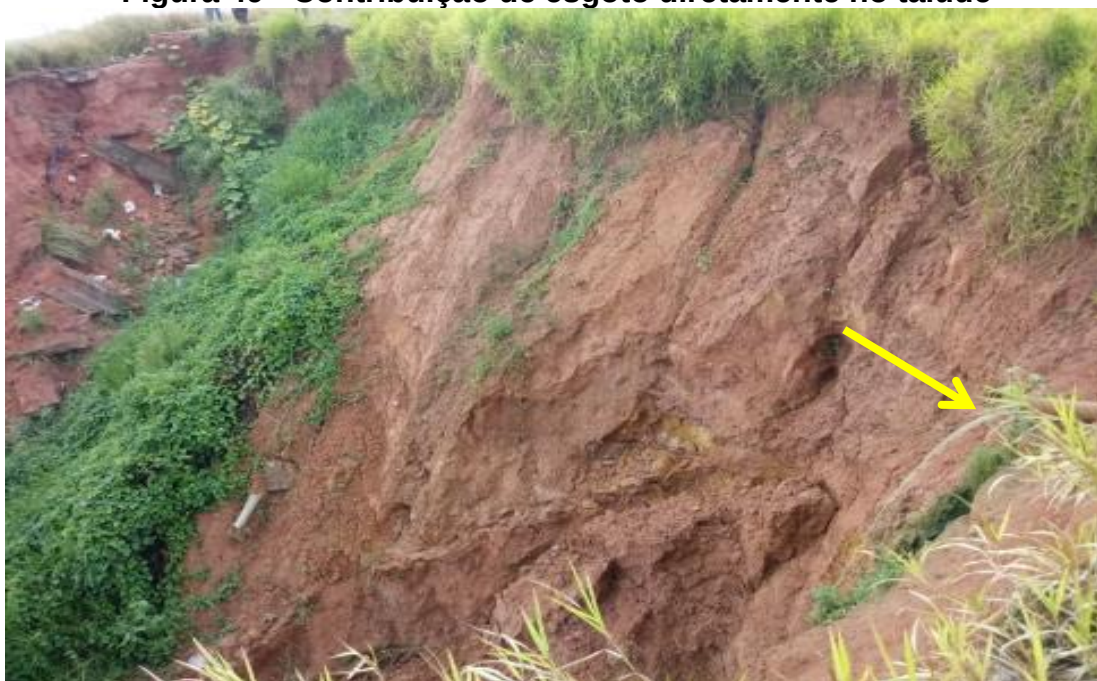
**Figura 49 - Contribuição de esgoto diretamente no talude**

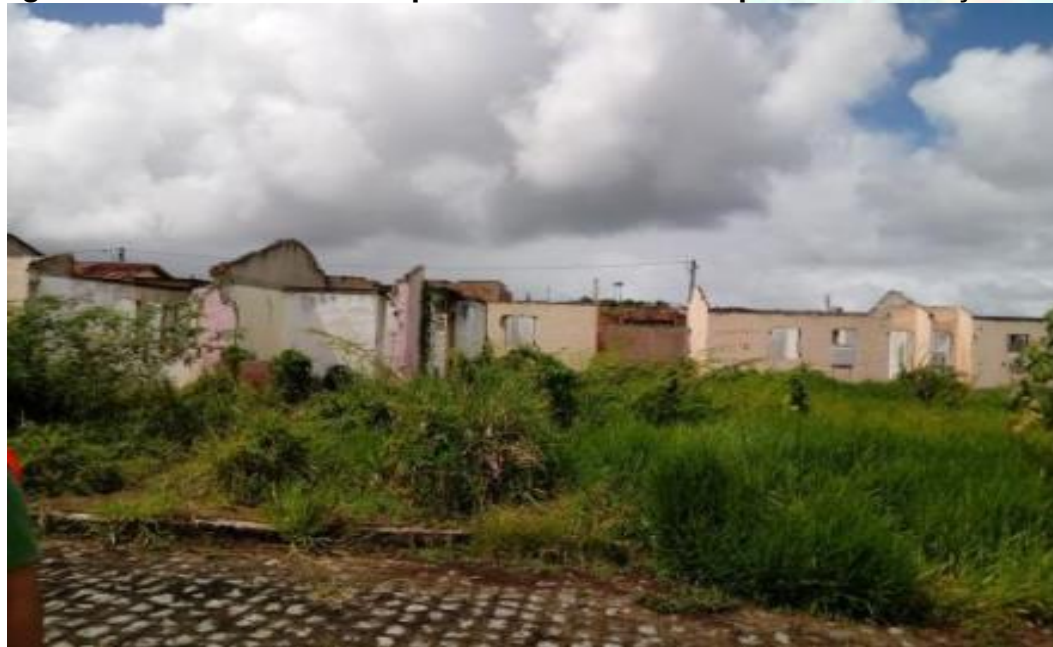
**Figura 50 – Imóveis desocupados e condenados próximo as voçorocas**

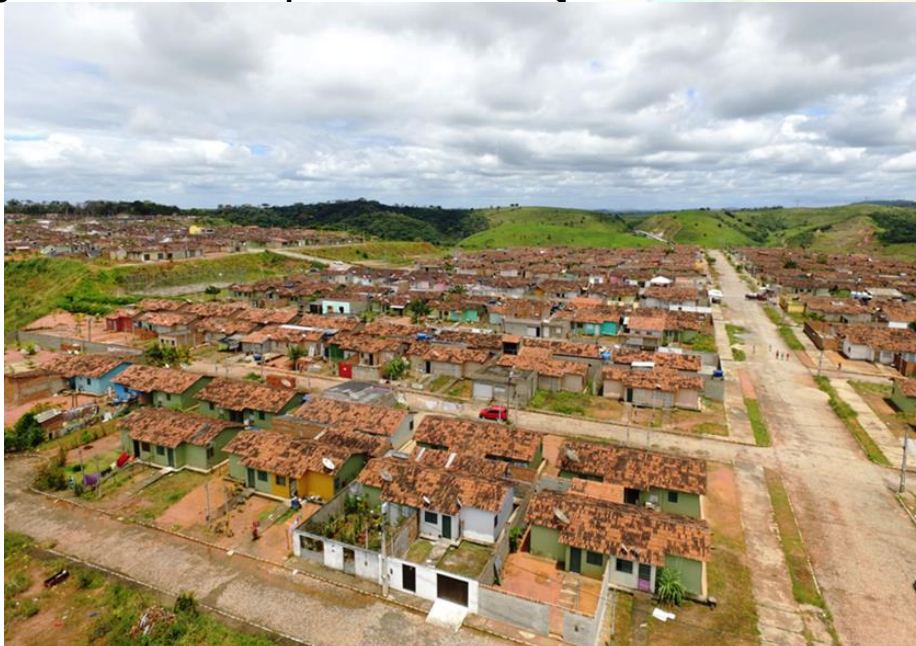
**Figura 53- Vista área parcial do bairro Quilombo II – Palmares / PE**

No bairro **Quilombo II** no município de Palmares, pode-se observar a quase totalidade de ausência de indivíduos arbóreos nas calçadas do bairro planejado para abrigar as famílias atingidas pelas enchentes de 2010.
