# PALMARES

**RELATÓRIO TÉCNICO Nº PMS / 001 DO**  
**PROJETO DE APOIO TÉCNICO DO CREA-**  
**PE AOS MUNICÍPIOS DA MATA SUL EM**  
**ESTADO DE EMERGÊNCIA DEVIDO ÀS**  
**FORTES CHUVAS OCORRIDAS EM MAIO A**  
**JUNHO / 2017 - ANÁLISE DE RISCOS NO**  
**MUNICÍPIO DE PALMARES, PE.**

**(RELATÓRIO FINAL – PALMARES / PE)**

**RECIFE-PE, DE 26 DE SETEMBRO DE 2017.**

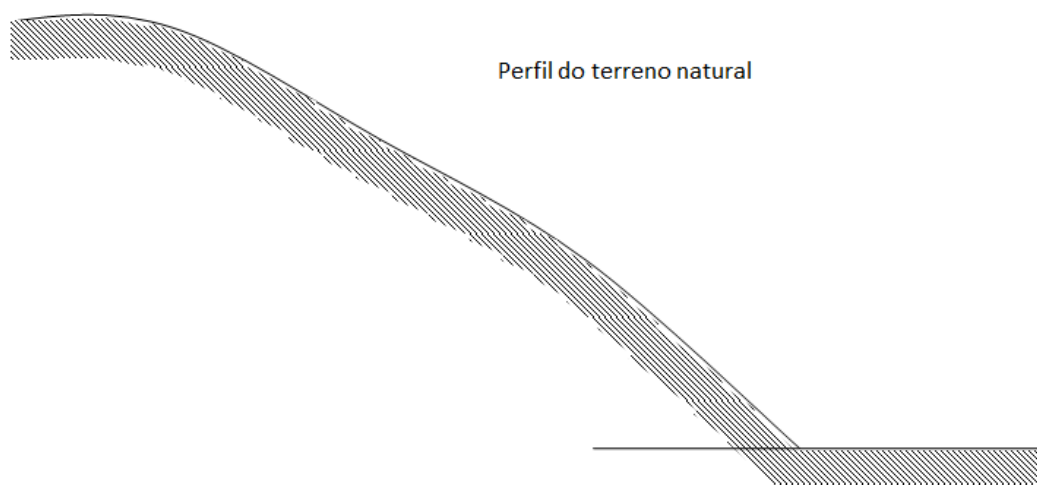
**Figura 15 - Terreno natural em estado de repouso.**

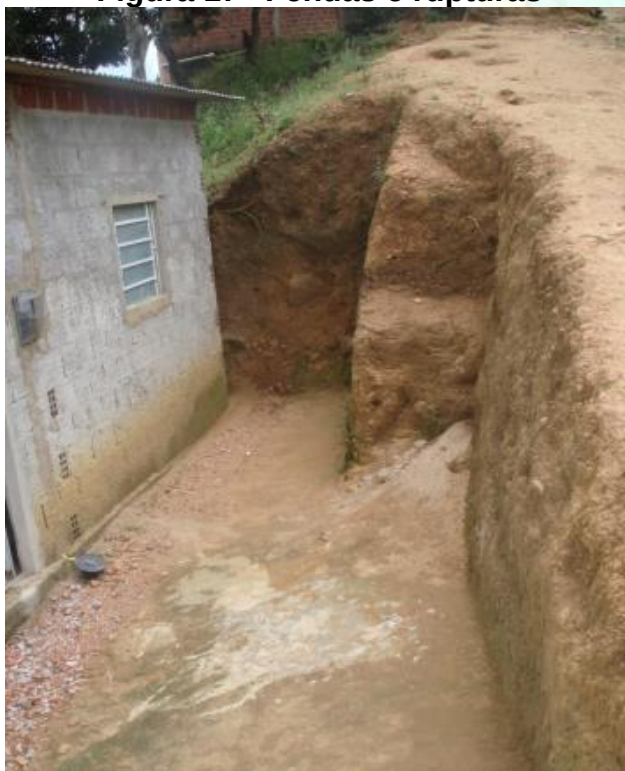
**Figura 17 - Fendas e rupturas**

Fendas e rupturas aparecerão decorrido certo intervalo de tempo (dias, meses ou anos) com deslizamento de material para base do corte.

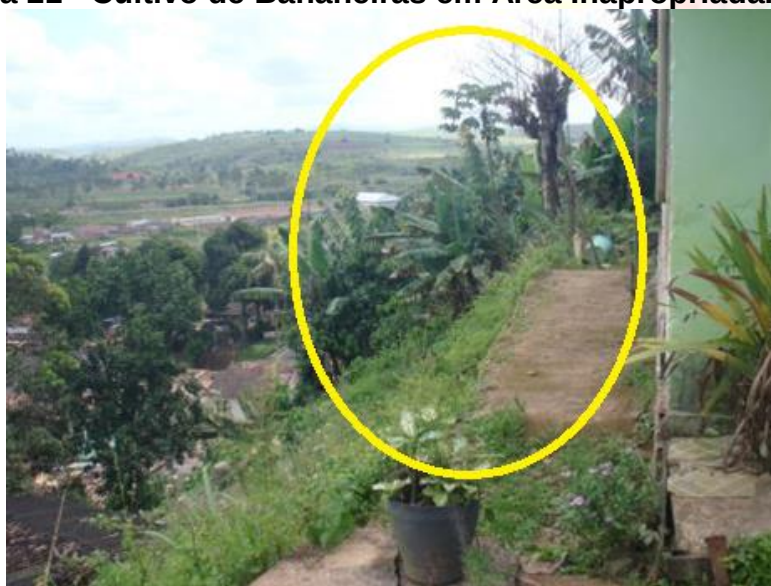
**Figura 21 - Cultivo de Bananeiras em Área Inapropriada.**

- Conscientização dos gestores municipais com relação à educação ambiental nas escolas e comunidades.
- Erradicação o cultivo de bananeiras (Musaceae) em específico em áreas de encostas / barreiras.
- Coordenar os agricultores sobre quais plantas são ideais para o cultivo em áreas em que a erosão acontece frequentemente.
- Recomposição da Mata Ciliar.
- Planejamento / controle das áreas urbanas e rurais ordenando o crescimento populacional.
- Monitoramento constante das áreas de risco por parte do controle urbano.
- Priorizar saneamento básico nas áreas de risco, com o suprimento e ordenamento das águas servidas, tal ação evitara em vários casos a desestabilização dos taludes.

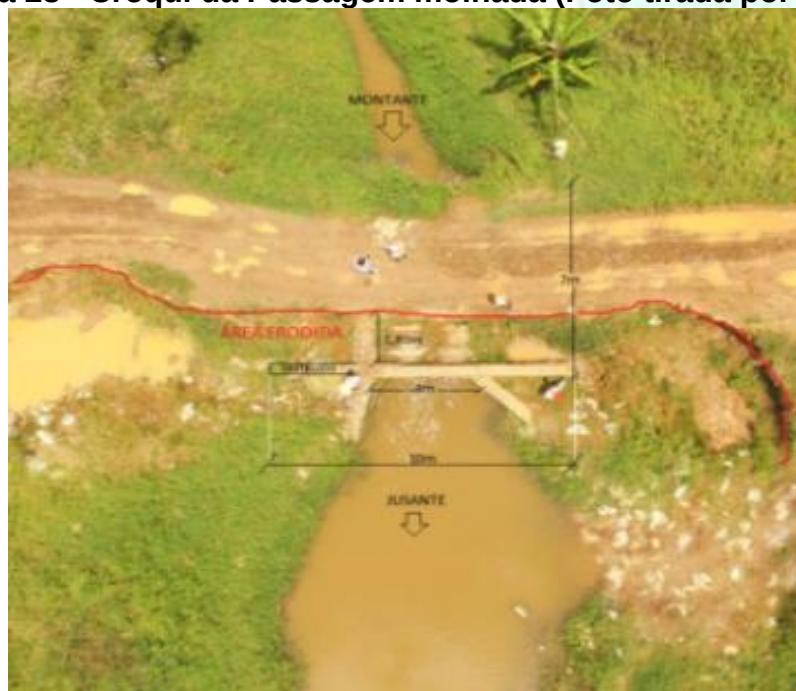
Analisando o acúmulo de água existente, e os sinais da erosão no aterro, é evidente que houve uma ineficiência do BTDC existente. O acúmulo de água no lado montante levou a um aumento do nível do rio, que só pode dar vazão ao fluxo natural, quando a água sangrou por cima do aterro, acarretando o solo existente e criando uma vala com 1,00 m de profundidade.

**Figura 23 - Croqui da Passagem molhada (Foto tirada por drone)**

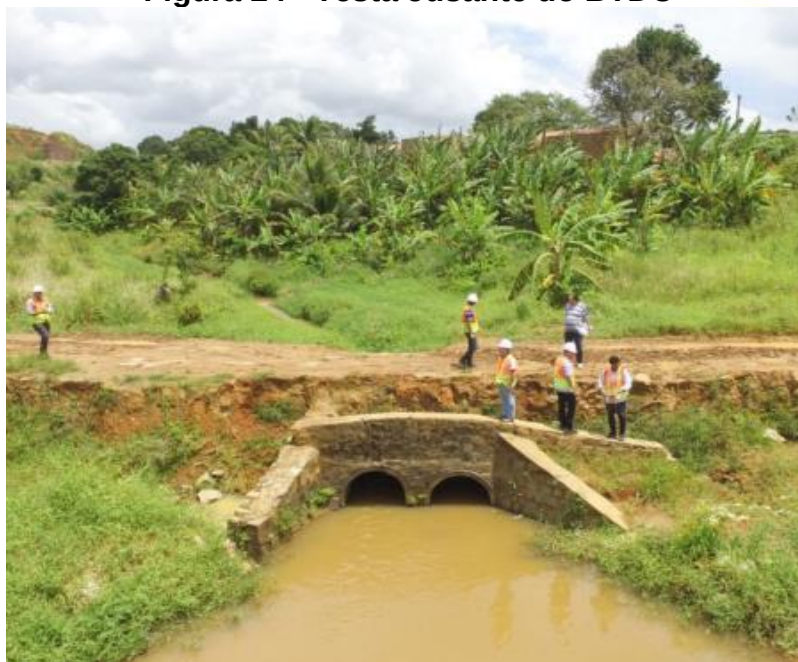
As figuras 20, 21 e 22 permitem uma melhor impressão do lado esquerdo do muro de testa que foi destruído, da área erodida e das fissuras existentes no contato do muro com os tubos de concreto.

**Figura 24 - Testa Jusante do BTDC**

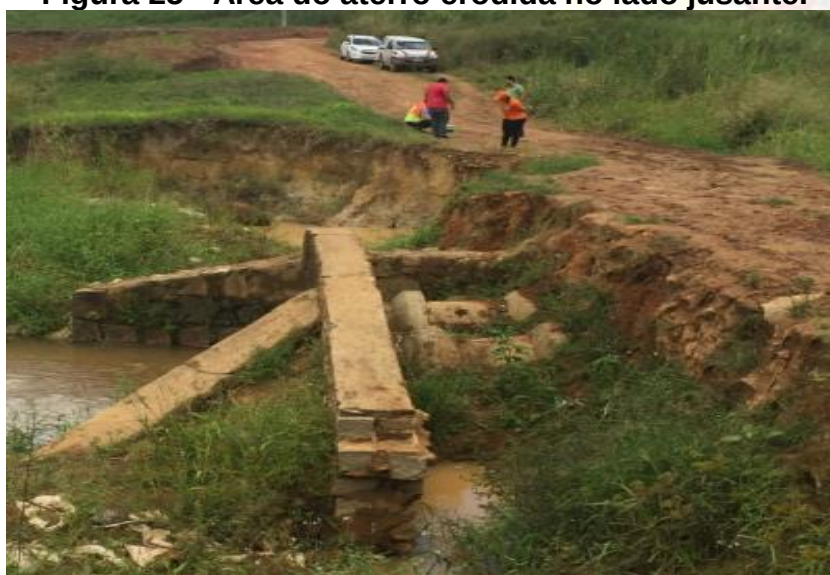
**Figura 25 - Área do aterro erodida no lado jusante.**

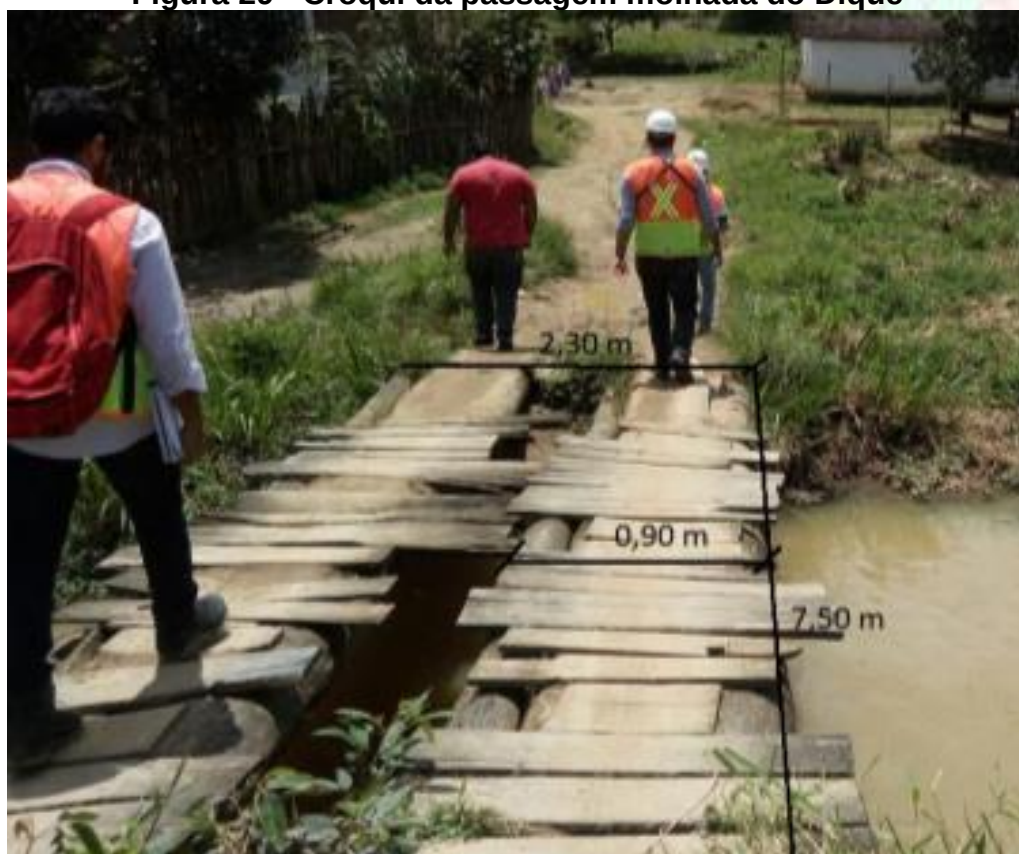
O pontilhão do Dique está localizado nas coordenadas 8°45'12,4" S e 35°37'16,4" W e são duas estruturas bi apoiadas, em madeira, e com uma extensão de 7,50 m. Cada trecho possui quatro (4) troncos de madeira na longitudinal e tábuas contraventando na transversal, onde os trechos ficam com uma largura individual média de 0,90 m e total de 2,30 m, como podemos ver na Figura 25.

**Figura 29 - Croqui da passagem molhada do Dique**

O pontilhão foi executado de forma provisória e representa um risco para os pedestres e veículos que fazem a travessia, pois não existem especificações técnicas que garantam a estabilidade da estrutura de madeira de forma precária.

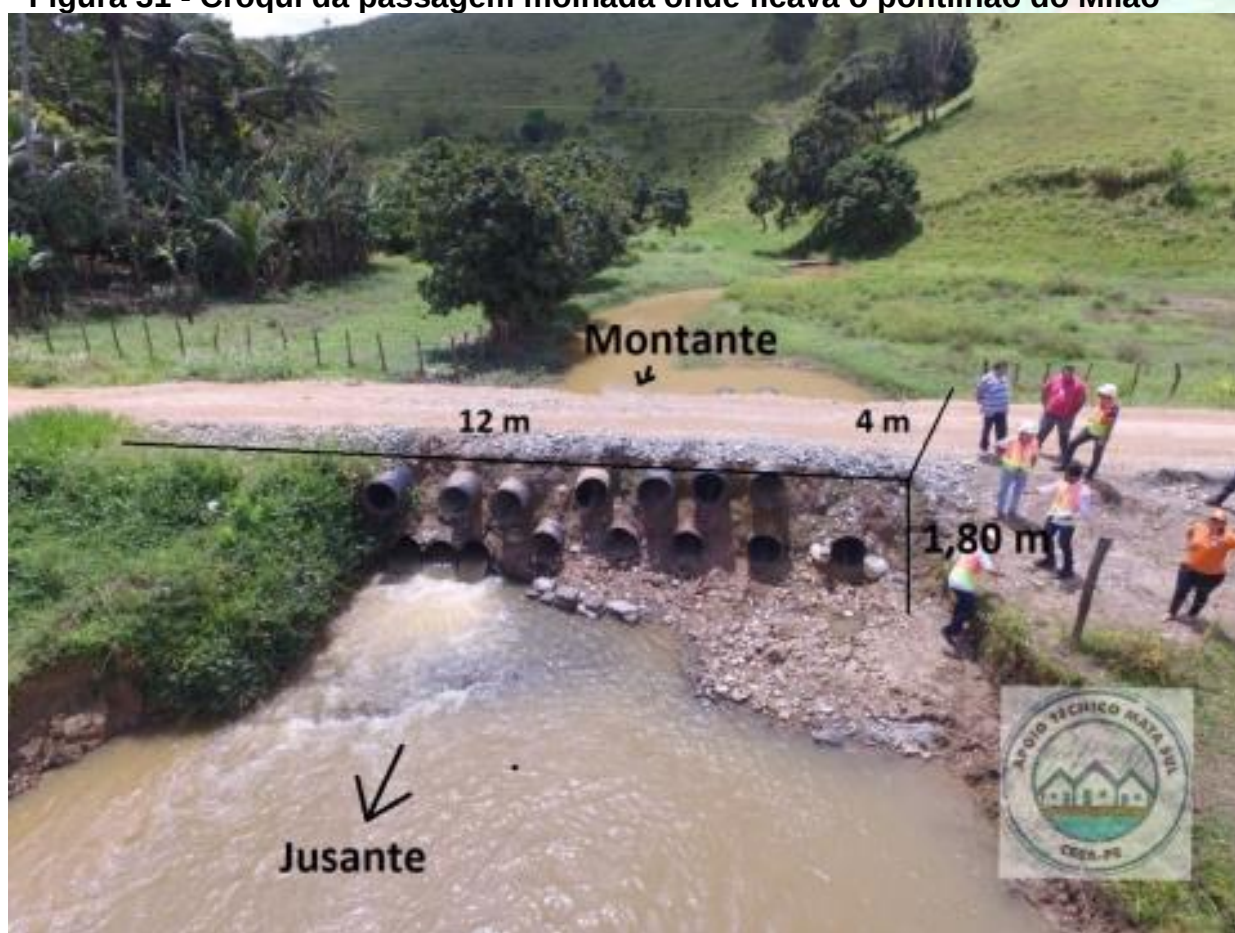
O pontilhão do Milão colapsou durante as chuvas do mês de maio. Em seu lugar foi executada uma passagem molhada de 12,00 m de comprimento, 4,00 m de largura e aproximadamente 1,80 m de altura, como podemos ver na Figura 25. No lado jusante, ainda são visíveis os destroços do antigo pontilhão. Localização nas coordenadas 8°44'55,2" S e 35°38'03,6" W.

**Figura 31 - Croqui da passagem molhada onde ficava o pontilhão do Milão**

A passagem molhada é composta por uma base de brita graduada com areia. Acima da base, foram dispostos oito (8) tubos de aço com 600 mm de diâmetro.

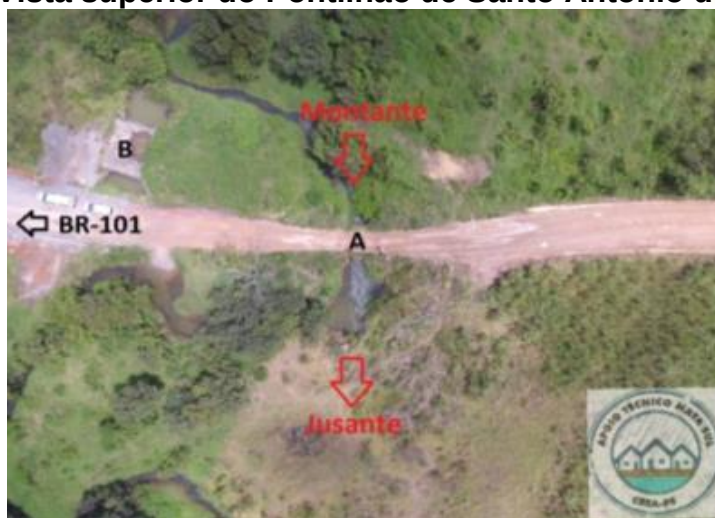
O pontilhão de Santo Antônio dos Palmares fica localizado no Km 198 da BR-101, sentido Maceió, e as coordenadas são 8°45'41,7" S e 35°36'37,3" W. O pontilhão "A" é composto por uma laje bi apoiada construída em concreto armado.

**Figura 33 - Vista superior do Pontilhão de Santo Antônio dos Palmares.**

Para não colocar em risco os utilizadores do Pontilhão de Santo Antônio de Palmares, é preciso que todo o conjunto da estrutura “A” seja removida imediatamente. A estrutura já veio a colapso e a forma que está sendo utilizada representa a camuflagem do problema e uma falsa caracterização de solução provisória, pois os destroços estão escondidos pelo aterro e por vegetação ribeira que tomou conta do local, os transeuntes correm riscos iminentes de desabamento. É aconselhável a construção de uma estrutura definitiva e que siga as recomendações DNIT e as normas da ABNT. Sugerimos que seja abandonada a estrutura “A” existe, e se recupere o acesso anterior pela estrutura “B” que foi abandonada que aparentemente se encontra em bom estado de conservação e que tem seção maior de fluxo da água do corpo água. Seria também necessário à realização ensaios tecnológicos para consolidar a alteração sugerida (ver figura 36).

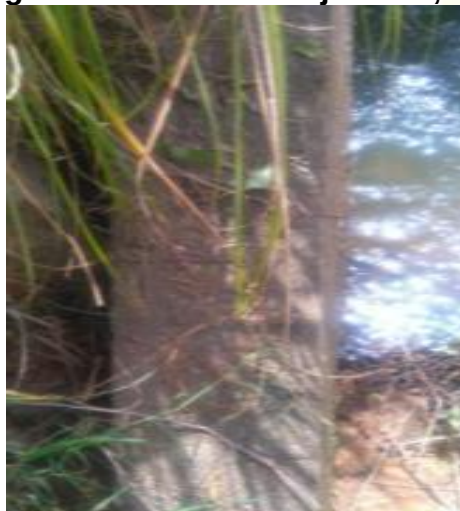
A laje ficava apoiada em duas paredes de pedra argamassada e possui uma viga de borda em cada lateral, de dimensões 0,40 m X 0,20 m, (fundação não definida) exibida na figura 34.

**Figura 34 - Viga de Borda no lado jusante, vista por cima.**

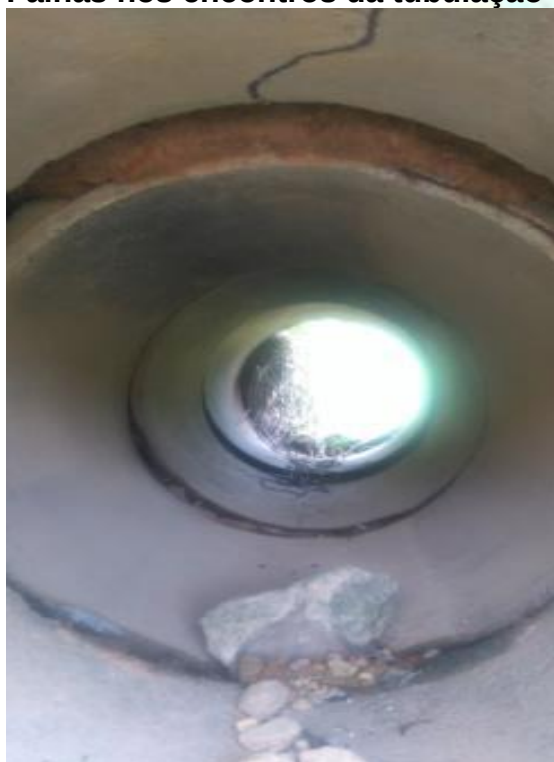
Ainda se pode adicionar que a instalação dos tubos foi feita de forma incorreta e não há contato entre as quatro (4) manilhas, onde existem desencontros de juntas e níveis nas conexões macho-fêmea, como fica evidenciado na figura 35.

**Figura 35 - Falhas nos encontros da tubulação de concreto**

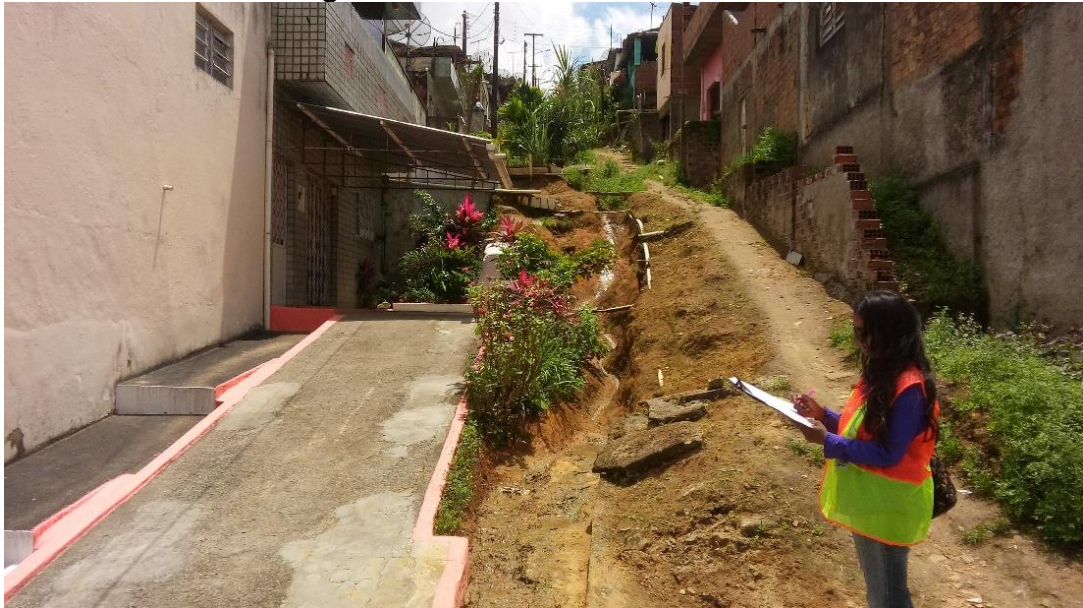
**Figura 38 - Pé do talude da Rua 9**

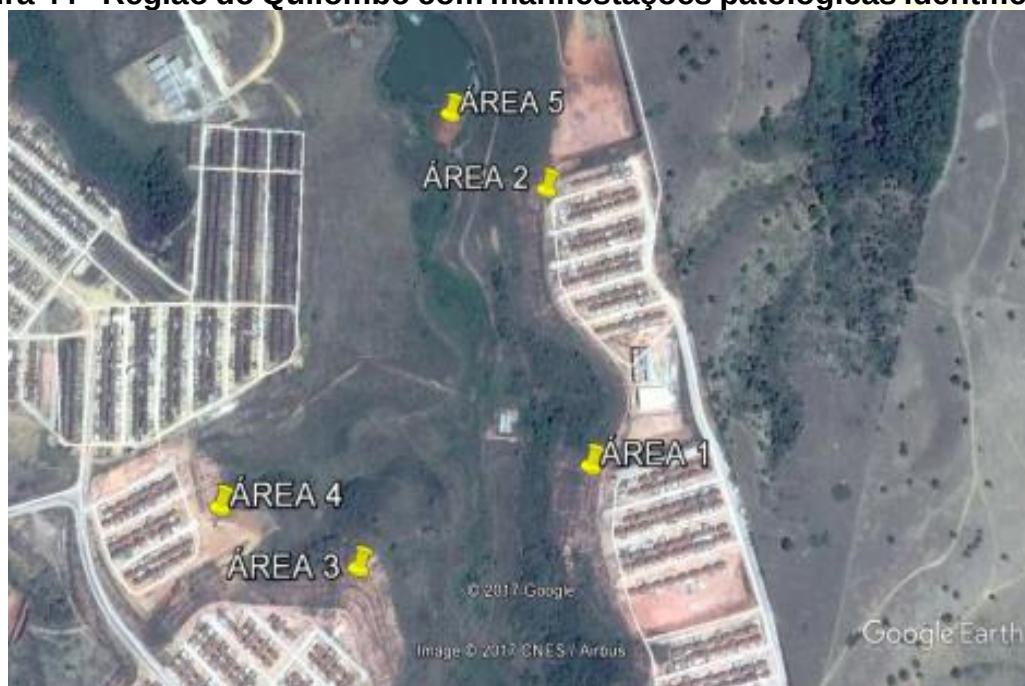
As erosões / voçorocas analisadas pela equipe técnica de engenheiros / geólogo do CREA-PE estiveram vistoriando o novo aglomerado residencial assentado no bairro do Quilombo e lá detectaram uma série de pontos críticos diferentes nos taludes / encostas com falta de vegetação (hidro-semeadura); plantada de forma espaçada e sem manutenção da proteção vegetal; a drenagem de águas pluviais com canaletas em concreto pré-moldado desalinhadas; juntas de dilatação descoladas e com infiltração das águas pluviais para o terreno; tubulações de captação dos esgotos rompidos e lançados *in natura* nos taludes causando erosão, voçorocas gigantescas e recalques e também provocados pelas águas pluviais que arrastaram o solo no vale; as escadas de dissipação de energia foram arrancadas pelo sub-dimensionamento das calhas com grande alturas agravando; soltamento do revestimento em paralelepípedos da pavimentação das vias de acesso e circulação no interior do bairro.

falta de galerias de águas pluviais nas linhas d'água; casas desabitadas e vandalizadas pela população que se encontram próximas as áreas de riscos dos taludes, foram georeferenciadas de acordo com as coordenadas geográficas na figura 44 e quadro 8 a seguir:

**Figura 44 - Região do Quilombo com manifestações patológicas identificadas.**

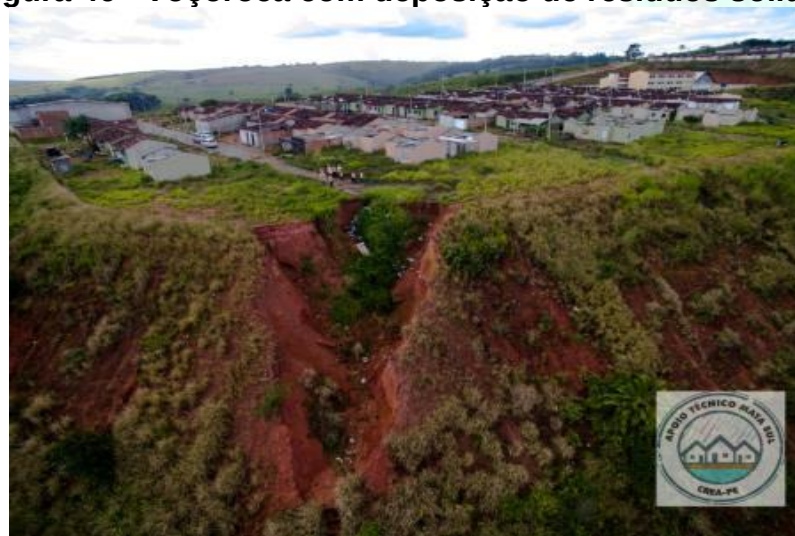
**Figura 46 - Voçoroca com deposição de resíduos sólidos**

As intervenções em definitivo nas manifestações patológicas do terreno só podem ser definidas a partir de uma série de estudos técnicos realizados com cronograma bem definidos para a sua execução.

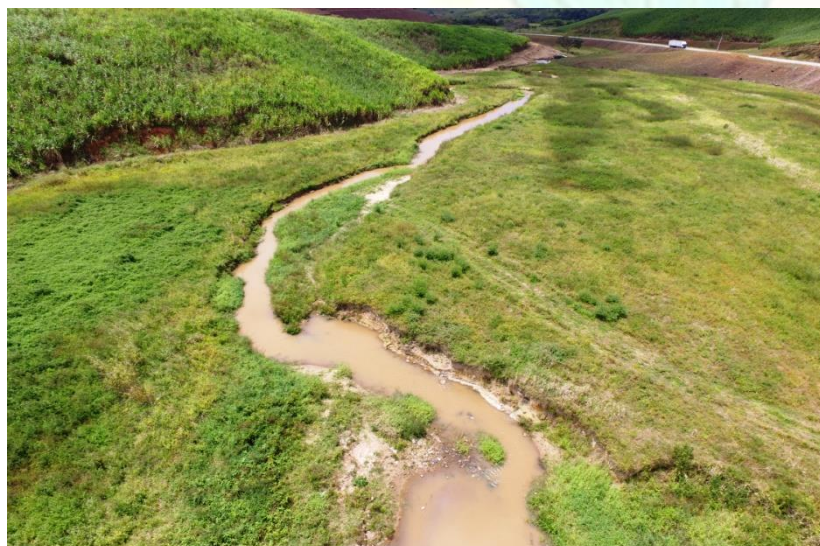
No exemplo abaixo, exemplo da ausência de mata ciliar na zona rural do município de Palmares, próxima a passagem molhada conhecida como “Imprensa”.

**Figura 55 - Curso d’água sem presença de mata ciliar – Palmares / PE**

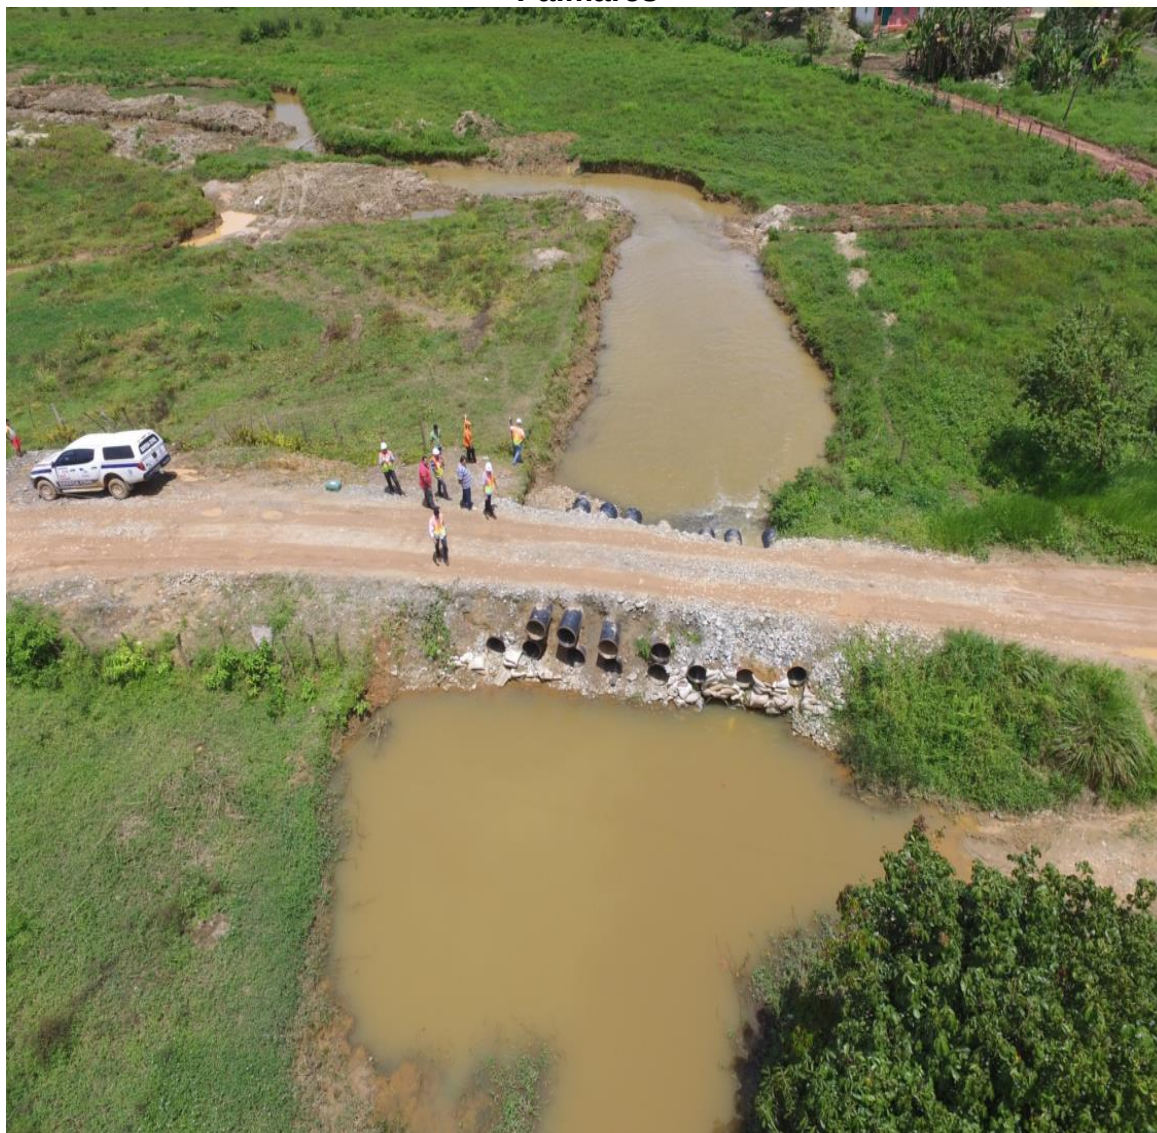
**Figura 56 - Passagem molhada parcialmente recuperada na Zona Rural de Palmares**

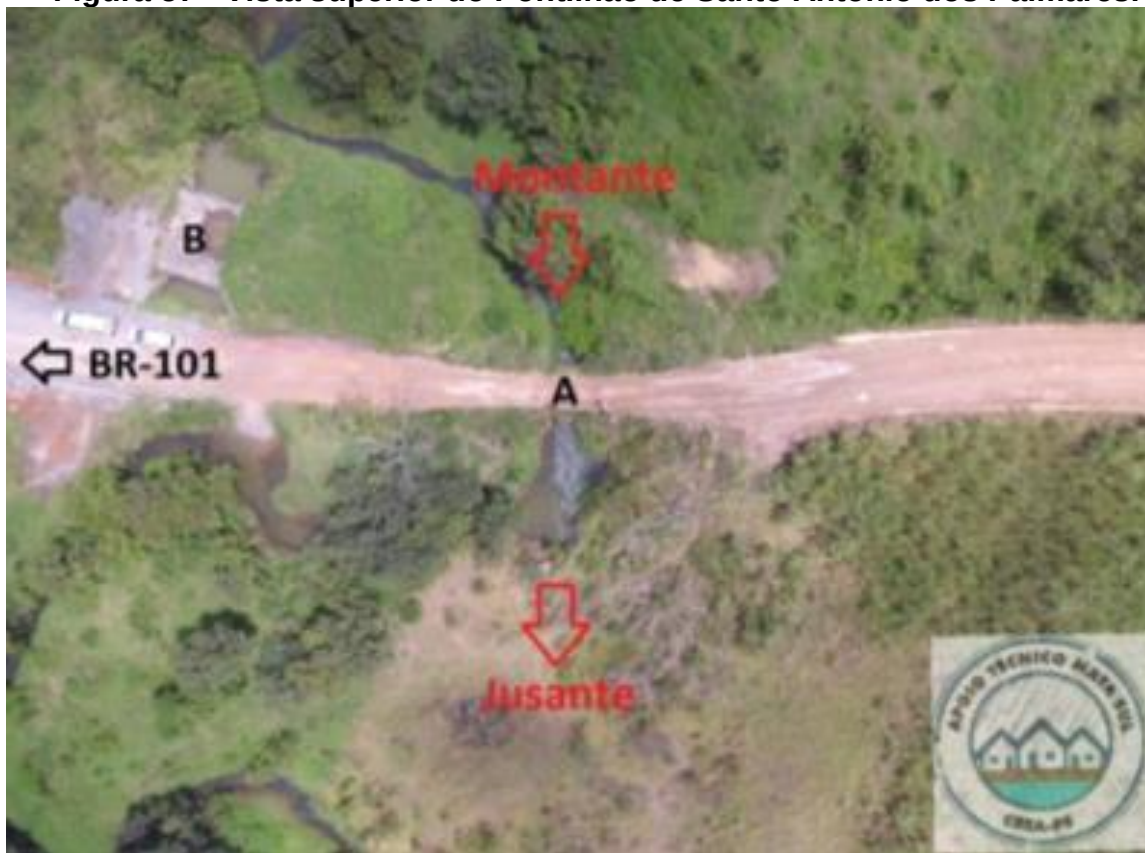
Outro local de visitação foi no pontilhão de Santo Antônio dos Palmares fica localizado no Km 198 da BR-101, sentido Maceió. No registro o exemplo do curso d'água sem proteção da vegetação.

**Figura 57 - Vista superior do Pontilhão de Santo Antônio dos Palmares.**

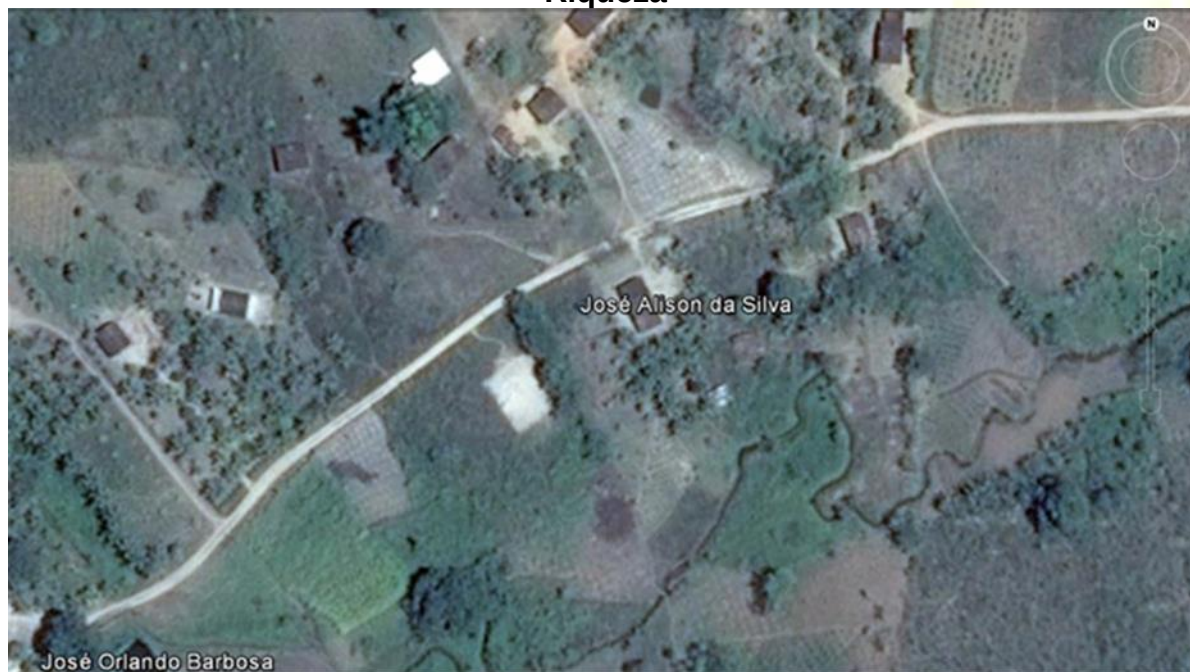
**Figura 74 – Psicultor Sr, José Ailson da Silva - Comunidade do Engenho Riqueza**

Diagnóstico: Produção interrompida por alagamento e erosão de talude, no Engenho Riqueza. Relatou um prejuízo de cerca de 500 Tilápias, parte em ponto de comercialização. Continuação provisória do cultivo com poucos peixes.

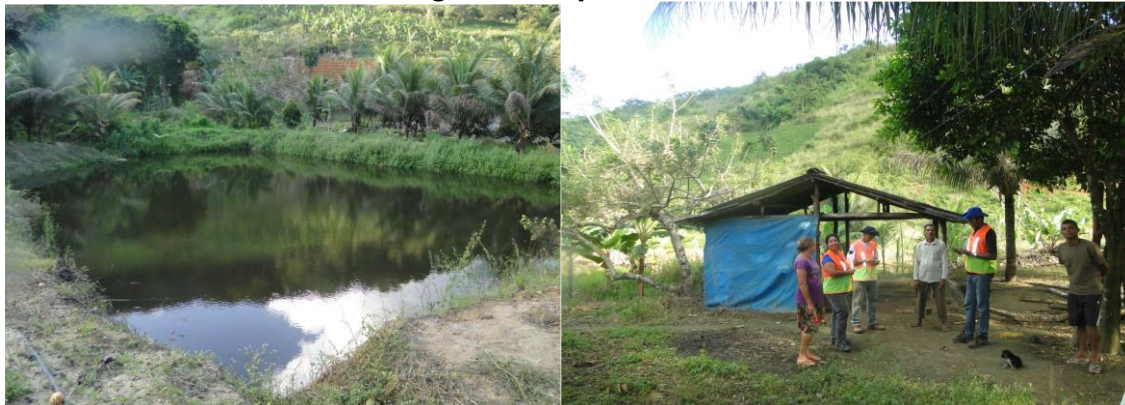
**Figura 75 - Psicultor Sr. Abelardo Ferreira dos Santos – Comunidade do Engenho Riqueza**

Medidas mitigadoras e/ou compensatórias: Recuperação com 500 Tilápias revertida, 15 sacos de 25 kg cada e mais 12 horas / máquina de trator retroescavadeira com orientação técnica especializada implantar uma unidade familiar de 15 m x 20 m.

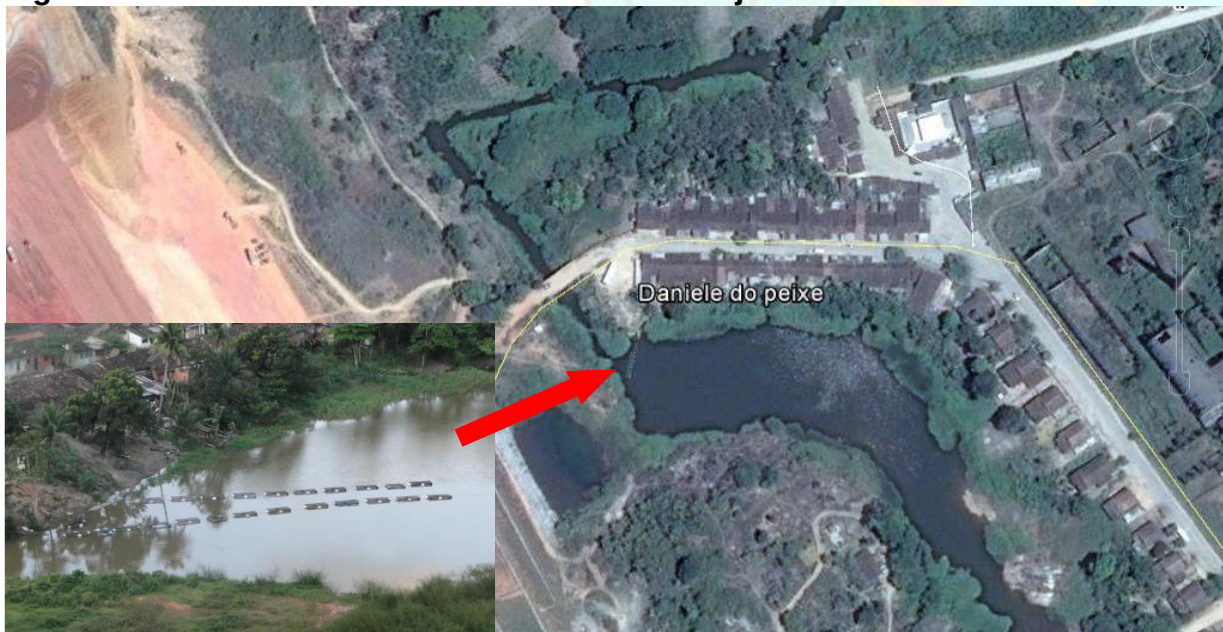
**Figura 76 - Psicultora Sra. Daniele Flavia de Araújo – Comunidade do Serro Azul.**

Diagnóstico: Produção de peixes em tanque rede no rio Camevou afluente do rio Una, próximo da Barragem Serro Azul. Relatou um prejuízo de 30 tanques rede com cerca de 20.000 Tilápias, parte em ponto de comercialização. Recuperou a maioria dos tanques.

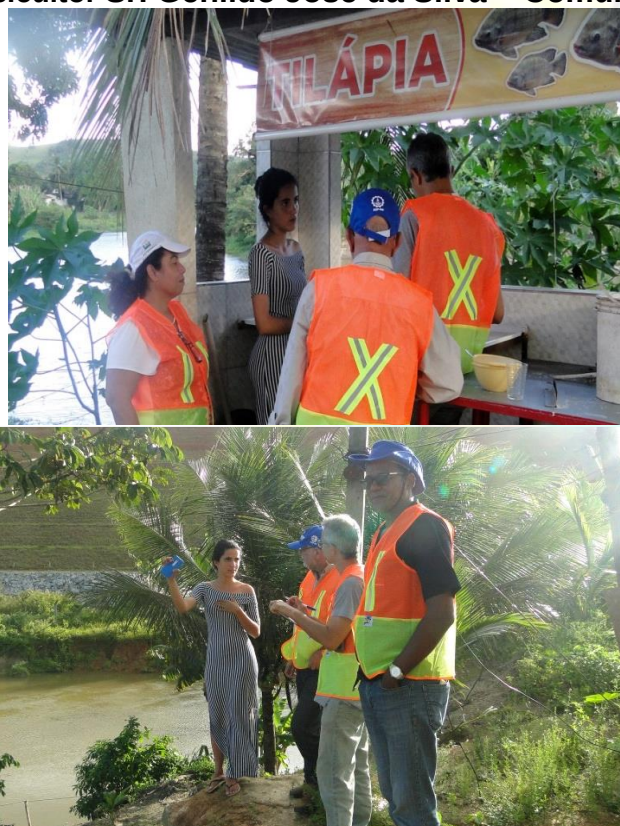
**Figura 77 - Psicultor Sr. Genildo José da Silva – Comunidade Pirangi**

Medidas mitigadoras e/ou compensatórias: Reposição de 4 milheiros de Tilápias revertidas, 2 milheiros de pós-larvas de camarão Gigante da Malásia e 50 sacos de ração de 25 kg cada, e com 10 horas / máquina de trator para serem usadas em construção de viveiros escavados em Serro Azul com orientação técnica especializada.

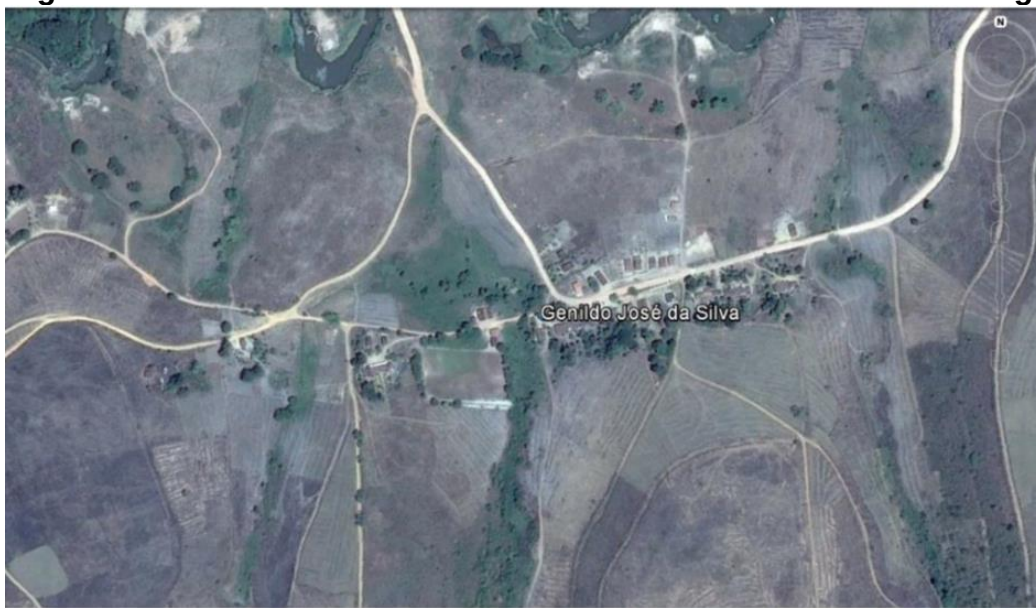
**Figura 78 - Psicultor Sr. Genildo José da Silva – Comunidade Pirangi**

Diagnóstico: Produção parcialmente interrompida por inundação dos viveiros, na comunidade de Pirangi. Relatou um prejuízo de cerca de 1.000 Tilápias, por inundação dos viveiros. Recuperou provisoriamente com sacos de areia.

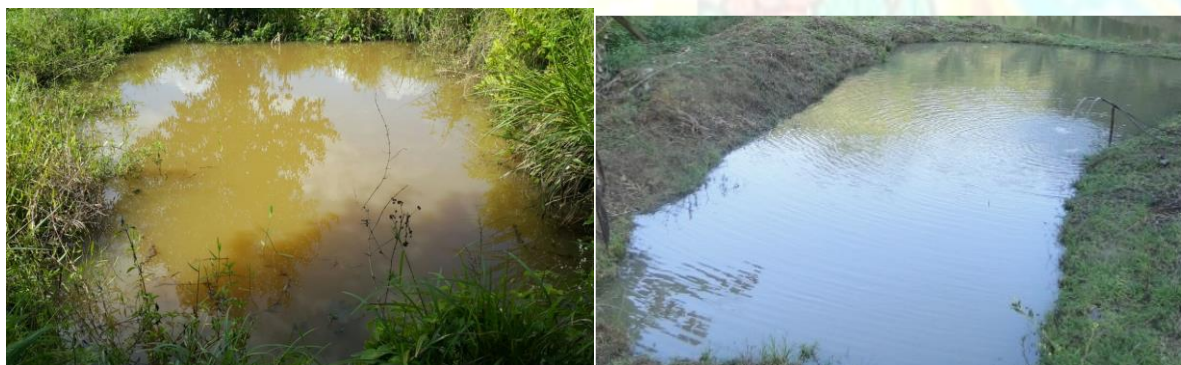
**Figura 79 - Psicultor Sr. Genildo José da Silva – Comunidade Pirangi**

Medidas mitigadoras e/ou compensatórias → Reposição de 1.000 Tilápias revertidas e 1.000 de pós-larvas de camarão Gigante da Malásia e 10 sacos de ração de 25 kg cada, e com 8 horas / máquina de trator para reconstrução de viveiros escavados com orientação técnica especializada.

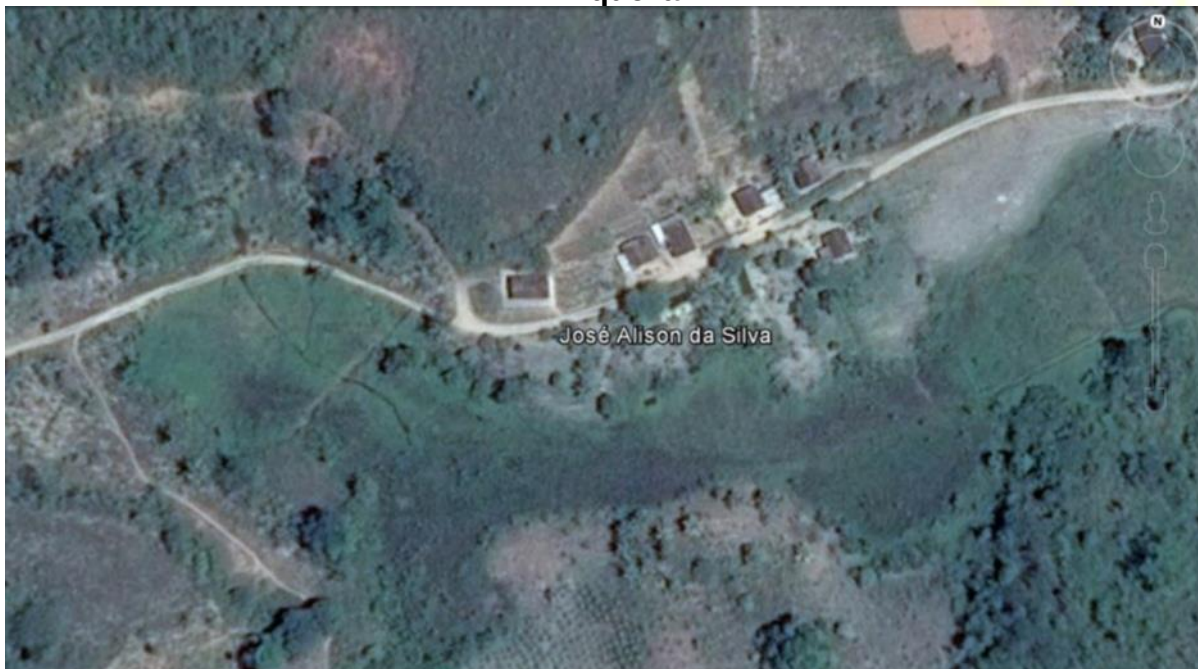
**Figura 80 - Piscicultor Sr. José Alison da Silva – Comunidade do Engenho Riqueza**

Diagnóstico: Produção interrompida por alagamento e erosão de talude, no Engenho Riqueza. Relatou um prejuízo de cerca de 1.000 Tilápias, parte em ponto de comercialização. Recuperação provisória sem peixe.

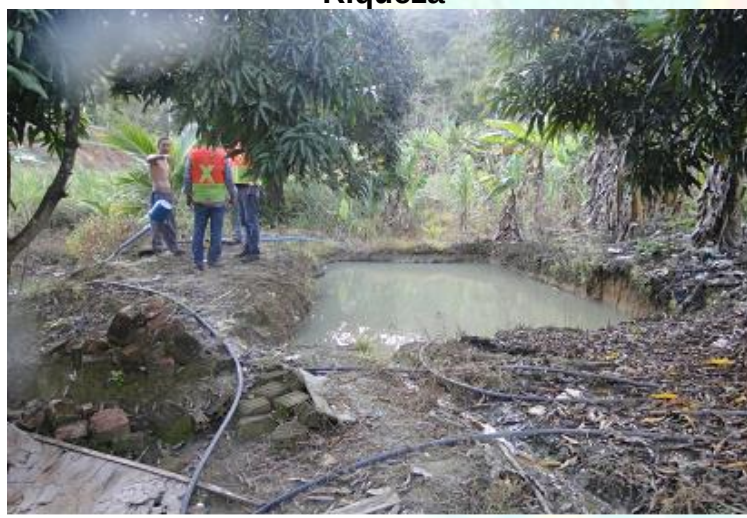
**Figura 81 - Piscicultor Sr. José Alison da Silva – Comunidade do Engenho Riqueza**

Medidas mitigadoras e/ou compensatórias: Reposição de 1.000 Tilápias revertidas e 500 pós-larvas de camarão Gigante da Malásia e 15 sacos de ração de 25 kg cada, e com 16 horas / máquina de trator para reconstrução de viveiros escavados com orientação técnica especializada.

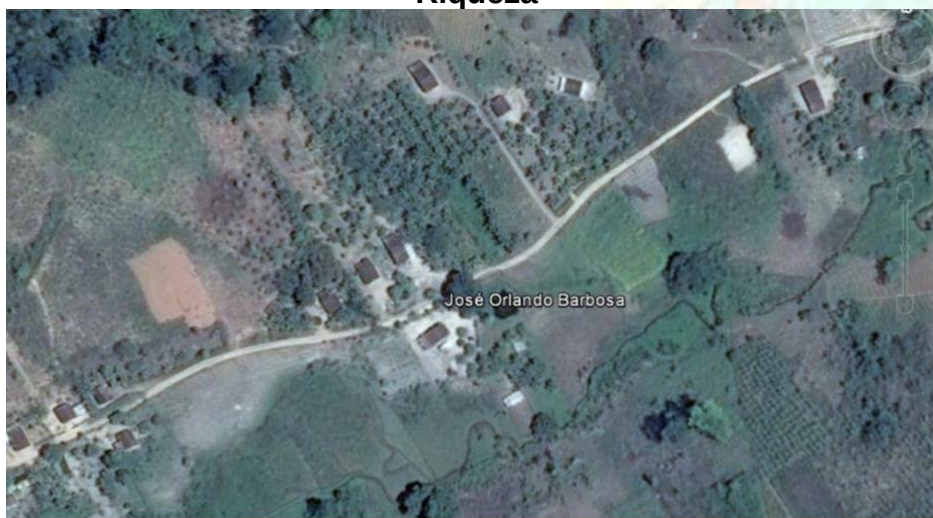
**Figura 82 - Piscicultor Sr. José Orlando Barbosa – Comunidade do Engenho Riqueza**

Diagnóstico: Produção parcialmente interrompida por erosão do talude, no Engenho Riqueza. Relatou um prejuízo de cerca de 1.500 Tilápias e Tambaquis, parte em ponto de comercialização. Recuperou provisoriamente com sacos de areia.

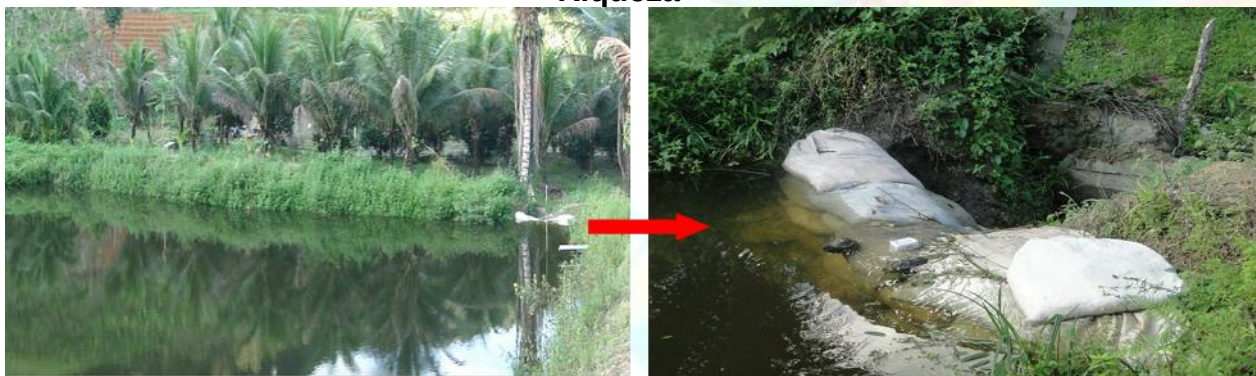
**Figura 83 - Piscicultor Sr. José Orlando Barbosa – Comunidade do Engenho Riqueza**

Medidas mitigadoras e/ou compensatórias: Reposição de 1.000 Tilápias revertidas e 500 Tambaquis, 1.000 de pós-larvas de camarão Gigante da Malásia e 15 sacos de ração de 25 kg cada, e com 8 horas / máquina de trator para reconstrução de viveiros escavados com orientação técnica especializada.

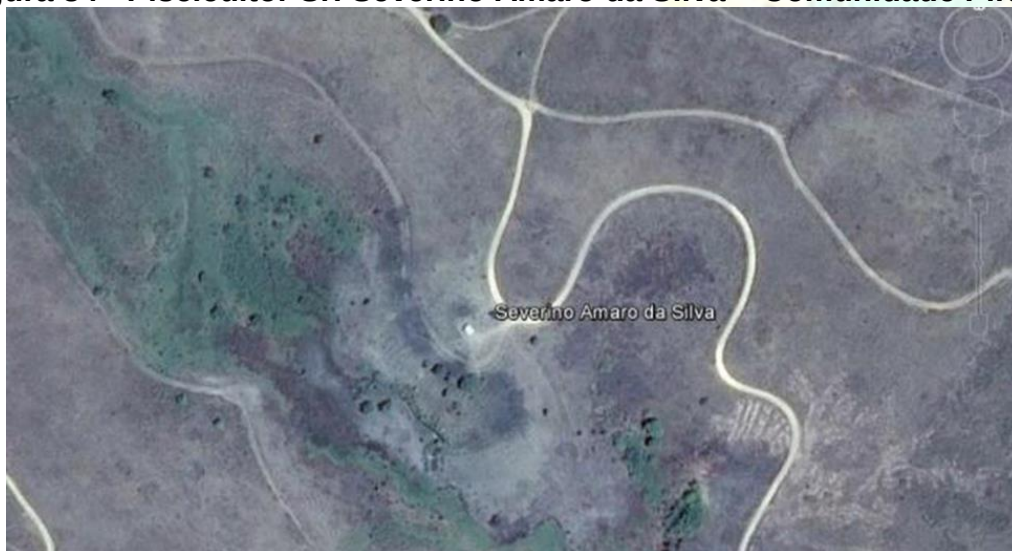
**Figura 84 - Piscicultor Sr. Severino Amaro da Silva – Comunidade Pirangi**

Diagnóstico: Produção parcialmente interrompida por inundação dos viveiros e açude, na comunidade de Pirangi. Relatou um prejuízo de cerca de 1.000 Tilápias e Carpas, parte em ponto de abate. O pouco que lhe restou continua cultivando.

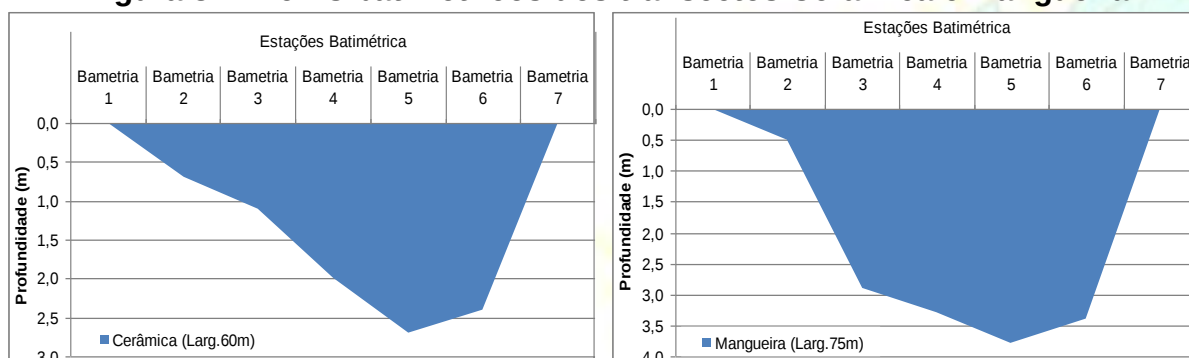
**Figura 87 - Perfis batimétricos dos transectos Cerâmica e Mangueira**

**Ponto 1 (P-01):** Ponto no rio imediatamente atrás da cerâmica Natália, no limite Noroeste da cidade, com distância fluvial de 3.820 metros da ponte da BR-101, no km 186. Tal ponto mede largura de 60 m, aferido no 1º transecto, denominado Cerâmica. Verificou-se profundidade de máxima de 2,70 m em um dos pontos do perfil batimétrico do próximo da margem esquerda região mais profunda do rio. Contudo, este transecto apresentou área de secção 35,0 m<sup>2</sup> menor em comparação ao realizado em 2010, demonstrando assim que ocorrem carreamento e assoreamento do sedimento desprotegido das margens (Figura 70).

apresentou 70,0 m<sup>2</sup> menor na área da secção transversal do rio em comparação ao realizado em 2010 no local (Figura 70).

Perfis batimétricos dos transectos Cerâmica e Mangueira; os quais são recomendados realizar dragagem e proteção vegetal da margem direita neste trecho do rio Una na cidade de Palmares.

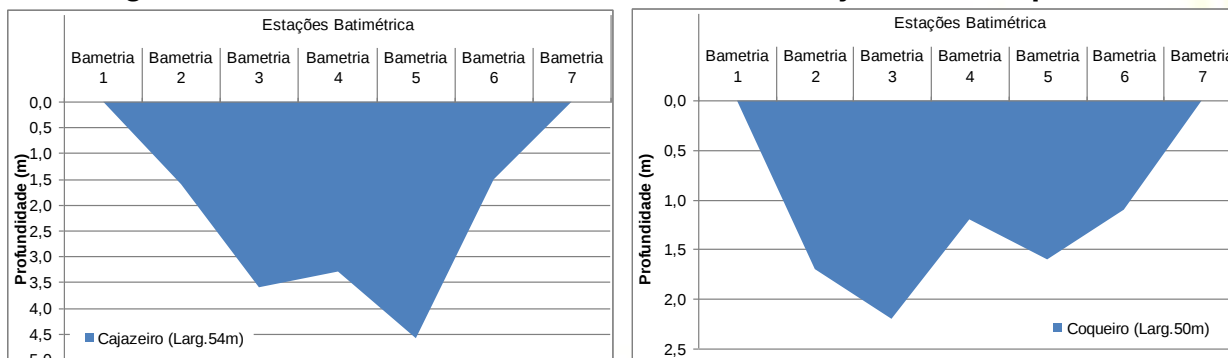
**Figura 88 - Perfis batimétricos dos transectos Cajazeiro e Coqueiro**

**Ponto 3 (P-03):** Ponto no rio distante cerca de 500 m após a cerâmica Natália em direção a foz, também no limite Oeste da cidade, com distância fluvial de 3.280 m da BR-101 no km 186, e com largura de 54 m de leito medido no 3º transecto, denominado Cajueiro. Verificou-se profundidade máxima de 3,60 m em um dos pontos centrais do perfil batimétrico. Contudo, este transecto apresentou área da secção maior em 28,8 m<sup>2</sup> quando comparado ao realizado em 2010, demonstrando assim que ocorrem o carreamento e/ou retirada de areia do sedimento de fundo (Figura 71).

**Ponto 4 (P-04):** Ponto no rio imediatamente antes da antiga ponte BR-101 de acesso Oeste de Palmares, com distância fluvial de 3.038 m da BR-101, no km 186, e com largura de 50 m de leito medido no 4º transecto, denominado Coqueiro. Verificou-se a profundidade de máxima de 2,20 m, no ponto central do transecto batimétrico. Contudo, este apresentou área da secção menor em 26,7 m<sup>2</sup> quando comparado ao realizado em 2010, demonstrando que houve carreamento e assoreamento do sedimento desprotegido das margens (Figura 71).

Perfis batimétricos dos transectos Cajazeiro e Coqueiro; os quais são recomendados realizar reflorestamento para proteção das margens, respeitando a área de proteção permanente neste trecho do rio Una na cidade de Palmares.

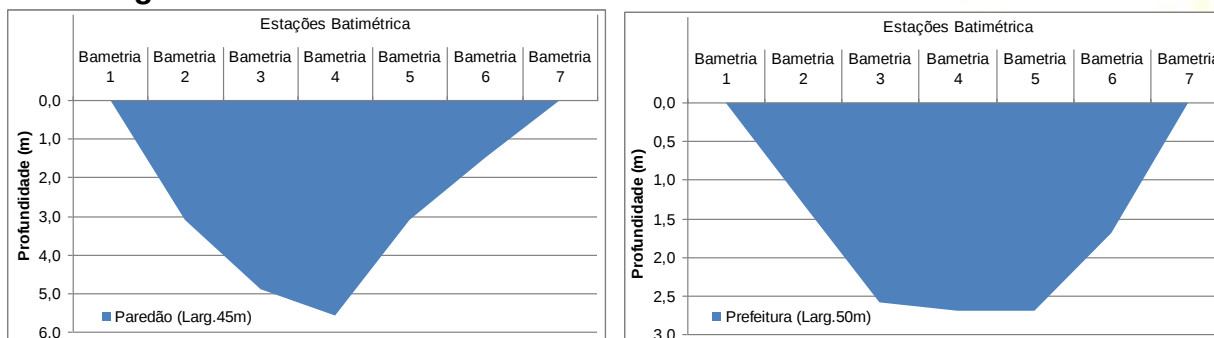
**Figura 90 - Perfis batimétricos dos transectos Paredão e Prefeitura**

arenoso do fundo do rio ocasionando uma área da secção maior em 13,5 m<sup>2</sup> quando comparado ao realizado em 2010, demonstrando que houve carreamento do sedimento (areia) do fundo (Figura 90).

**Ponto 10 (P-10):** Ponto no rio no limite sul da cidade, com distância fluvial de 1.577 m da BR-101, no km 186, e com largura de 50 m de leito medido no 10º transecto, denominado Prefeitura. Verificou-se profundidade máxima de 5,60 m no ponto central do transecto batimétrico. Contudo, este apresentou suave carreamento do sedimento arenoso do fundo do rio ocasionando uma área da secção maior em 13,5 m<sup>2</sup> quando comparado ao realizado em 2010, demonstrando que houve carreamento do sedimento (areia) do fundo (Figura 90).

Perfis batimétricos dos transectos Paredão e Prefeitura; os quais são recomendados realizar reflorestamento para proteção das margens, respeitando a área de proteção permanente neste trecho urbano do rio Una na cidade de Palmares.
