# PALMARES

**RELATÓRIO TÉCNICO Nº PMS / 001 DO**  
**PROJETO DE APOIO TÉCNICO DO CREA-**  
**PE AOS MUNICÍPIOS DA MATA SUL EM**  
**ESTADO DE EMERGÊNCIA DEVIDO ÀS**  
**FORTES CHUVAS OCORRIDAS EM MAIO A**  
**JUNHO / 2017 - ANÁLISE DE RISCOS NO**  
**MUNICÍPIO DE PALMARES, PE.**

**(RELATÓRIO FINAL – PALMARES / PE)**

**RECIFE-PE, DE 26 DE SETEMBRO DE 2017.**

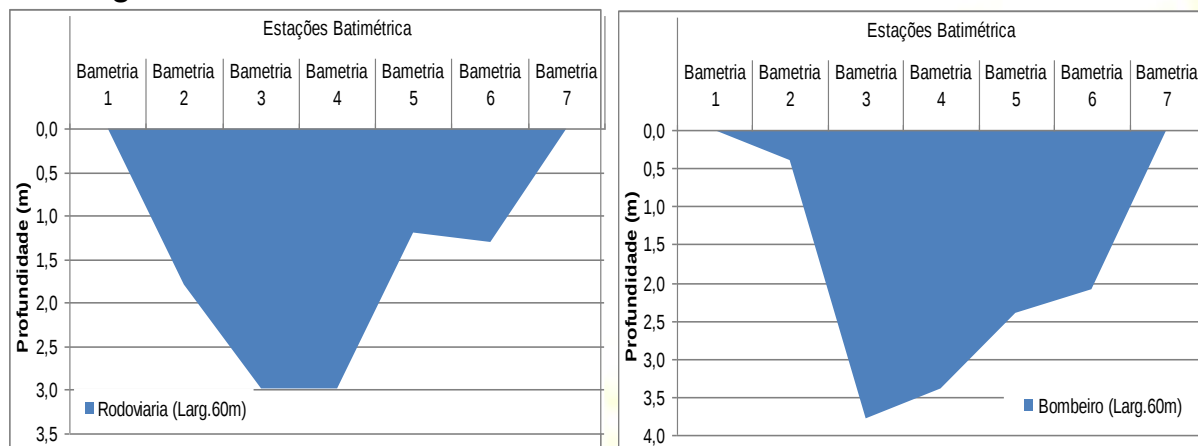
**Figura 91 - Perfis batimétricos dos transectos Bombeiro e Rodoviária**

**Ponto 11 (P-11):** Ponto no rio no limite Sudeste da cidade, com distância fluvial de 1.231 m da BR-101, no km 186, e com largura de 60 m de leito medido no 11º transecto, denominado Bombeiro. Verificou-se profundidade máxima de 3,00 m no ponto central do transecto batimétrico. Contudo, este apresentou suave assoreamento de sedimento no fundo do rio ocasionando uma área da secção maior em 3,0 m² quando comparado ao realizado em 2010, demonstrando que houve assoreamento natural na calha central do rio inserida por área de maior ocupação urbana (Figura 91).

**Ponto 12 (P-12):** Ponto no rio no limite Leste da cidade, com distância fluvial de 496 metros da BR-101, no km 186, e com largura de 60 m de leito medido no 12º transecto, denominado Rodoviária. Verificou-se profundidade máxima de 3,80 m no ponto central do transecto batimétrico. Contudo, este apresentou suave assoreamento de sedimento no fundo do rio ocasionando uma área da secção menor em 18,0 m² quando comparado ao realizado em 2010, demonstrando que houve um suave assoreamento natural na calha central do rio inserida por área de maior ocupação urbana, mas que requer monitoramentos futuros (Figura 91).

Perfis batimétricos dos transectos Bombeiro e Rodoviária; os quais são recomendados realizar reflorestamento para proteção das margens, respeitando a área de proteção permanente neste trecho urbano do rio Una na cidade de Palmares.

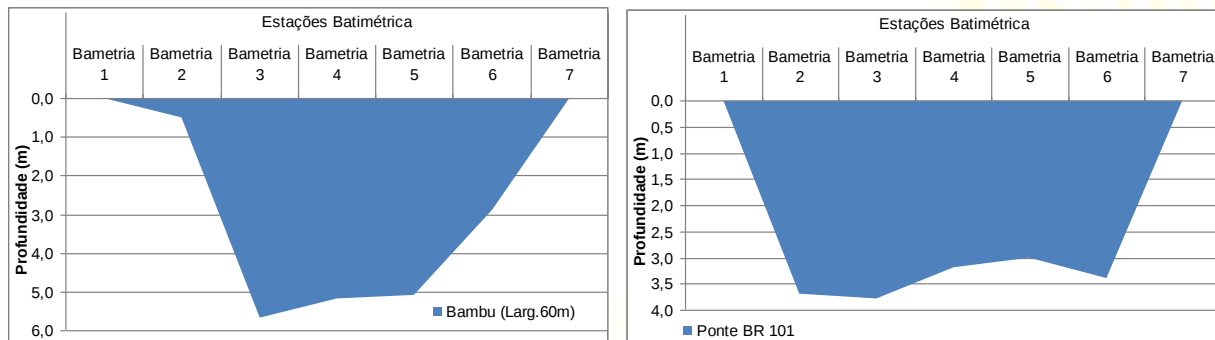
**Figura 92 - Perfis batimétricos dos transectos Bambu e Ponte nova BR-101**

**Ponto 13 (P-13):** Ponto no rio no limite Leste da cidade, com distância fluvial de 270 m da BR-101, no km 186, e com largura de 60 m de leito medido no 13º transecto, denominado Bambu. Verificou-se profundidade máxima de 5,70 m no ponto central do transecto batimétrico. Contudo, este apresentou suave carreamento de sedimento no fundo do rio ocasionando uma área da secção suavemente maior em 1,0 m<sup>2</sup> quando comparado ao realizado em 2010, demonstrando que houve um suave carreamento natural na calha central do rio inserida por área de maior ocupação urbana, mas que requer monitoramentos futuros (Figura 92).

**Ponto 14 (P-14):** Ponto no rio no limite Leste da cidade, com distância fluvial de 10 m da BR-101, no km 186, e com largura de 60 m de leito medido no 14º transecto, denominado Ponte nova BR-101. Verificou-se profundidade máxima de 3,80 m no ponto central do transecto batimétrico. Contudo, este apresentou suave carreamento de sedimento no fundo do rio ocasionando uma área da secção consideravelmente maior em 19,0 m<sup>2</sup> quando comparado ao realizado em 2010, demonstrando que houve um suave carreamento natural na calha central do rio inserida por área de maior ocupação urbana, mas que requer monitoramentos futuros (Figura 92).

Perfis batimétricos dos transectos Bambu e Ponte nova BR-101; os quais são recomendados realizar reflorestamento para proteção das margens, respeitando a área de proteção permanente neste trecho urbano do rio Una na cidade de Palmares.
